## V. 橋梁点検結果 (特記する橋梁)

### 【第 5020 橋の特記損傷】

### 【第9012橋の特記損傷】

### 【南平小橋の特記損傷】

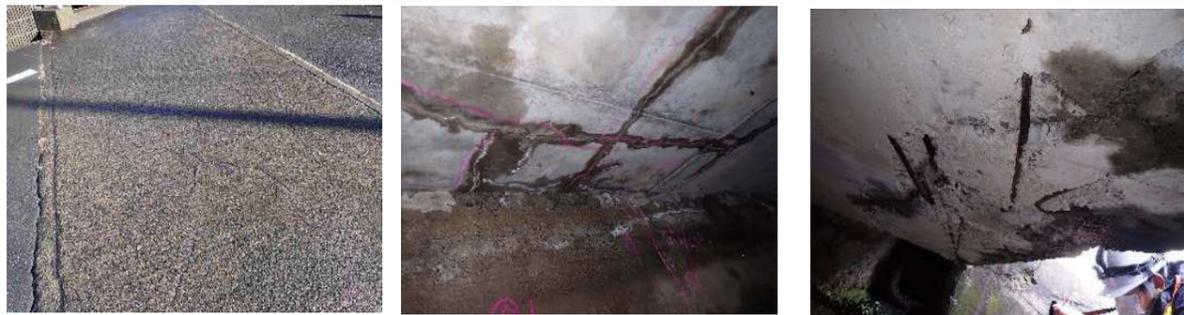
**概要** 床版に橋軸方向と橋軸直角方向のひびわれがみられ、舗装(床版コンクリート上面)にもひびわれが見られることから貫通ひびわれが発生しており、耐荷力低下が懸念される。

〔舗装：舗装の異常〕  
(コンクリート路面のひびわれ)

〔主桁：ひびわれ〕

〔主桁：剥離・鉄筋露出〕

何らかの過剰活荷重により、コンクリートにたわみが発生し、主桁下面まで貫通するほどのひびわれが発生したと推察する。貫通していることから主桁内部の鉄筋腐食進行が懸念される。

耐荷力低下に対する補強やひびわれの進行抑制として炭素繊維接着工が望ましい。なお対策すべきかの判断は、現地詳細調査実施のうえ耐荷力照査を行う。耐荷力低下が懸念された場合は炭素繊維接着工、耐荷力低下が懸念されない場合は、ひびわれ注入工による予防保全対策が望ましい。日野市の単費が可能な場合は、現地詳細調査のうえ床版取替により更新を図ることも考えられる。(会計検査を考慮すると、補修時の調査実施のうえ床版取替を選定することはコスト過大となる懸念がある。)

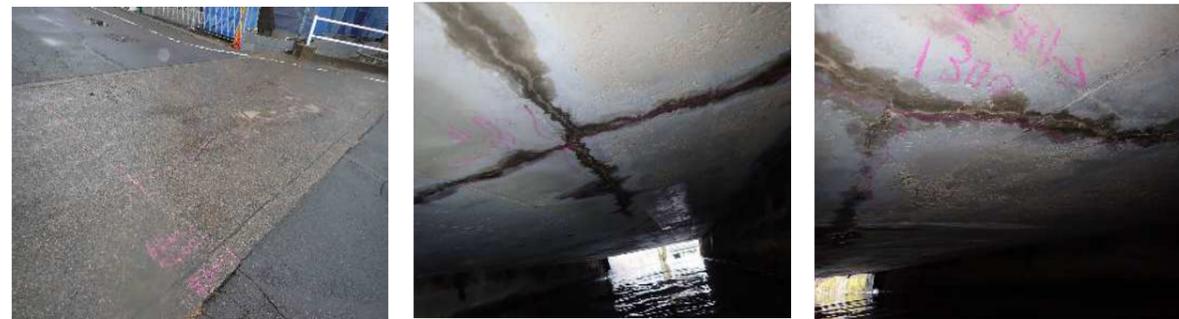
**概要** 床版に橋軸方向と橋軸直角方向のひびわれがみられ、舗装(床版コンクリート上面)にもひびわれが見られることから貫通ひびわれが発生しており、耐荷力低下が懸念される。

【舗装：舗装の異常】  
(コンクリート路面のひびわれ)

【主桁：ひびわれ】

何らかの過剰活荷重により、コンクリートにたわみが発生し、主桁下面まで貫通するほどのひびわれが発生したと推察する。貫通していることから主桁内部の鉄筋腐食進行が懸念される。

耐荷力低下に対する補強やひびわれの進行抑制として炭素繊維接着工が望ましい。なお対策すべきかの判断は、現地詳細調査実施のうえ耐荷力照査を行う。耐荷力低下が懸念された場合は炭素繊維接着工、耐荷力低下が懸念されない場合は、ひびわれ注入工による予防保全対策が望ましい。日野市の単費が可能な場合は、現地詳細調査のうえ床版取替により更新を図ることも考えられる。(会計検査を考慮すると、補修時の調査実施のうえ床版取替を選定することはコスト過大となる懸念がある。)

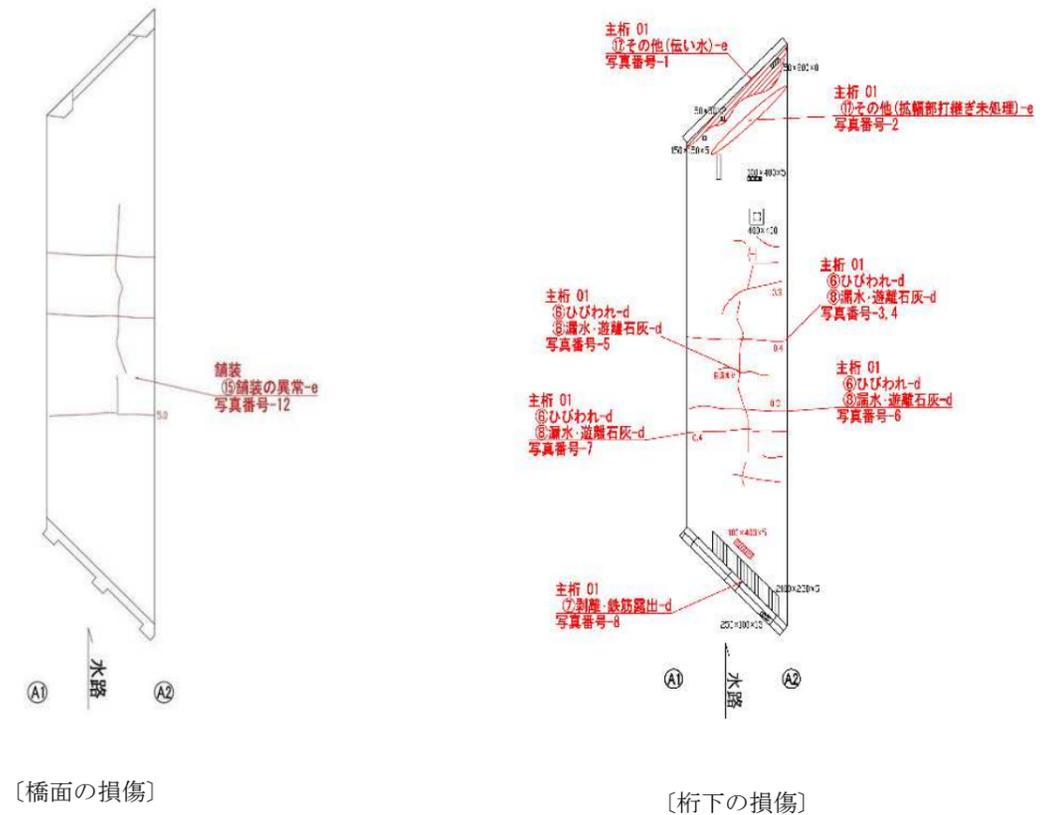
### 損傷図

【橋面の損傷】

【桁下の損傷】

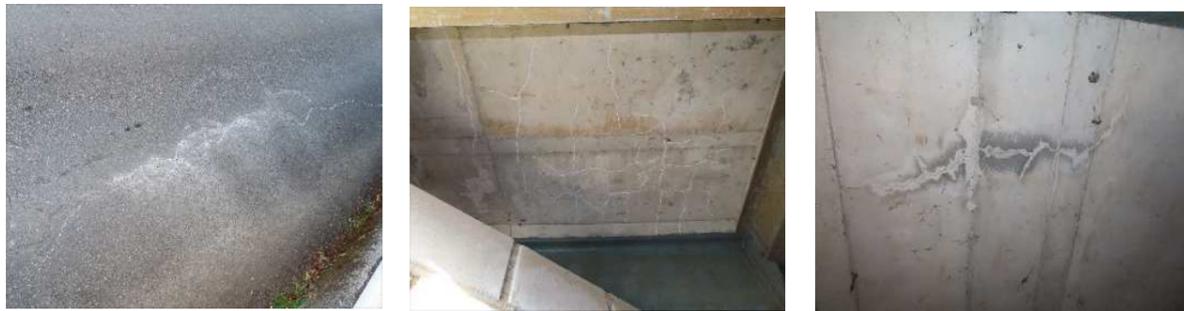
概要	本橋は斜角があり、鋭角部分の床版に橋軸方向と橋軸直角方向のひびわれがみられ、舗装ひびわれから遊離石灰のような析出物も確認され、床版の土砂化も懸念される。
----	--

〔舗装：舗装の異常(ひびわれ)〕  
〔遊離石灰の浸み出しがみられる〕

〔床版：床版ひびわれ〕  
〔2方向にひびわれがみられる〕

〔床版：漏水・遊離石灰〕  
〔遊離石灰を伴うひびわれ〕

床版の土砂化が疑われる。床版上に入り込んだ水が繰り返し輪荷重により、コンクリートが骨材とモルタルに分離し土砂のような状態になっていると推察される。

土砂化が生じているか確認するため、舗装はつり調査や床版コンクリートのコア抜きによる詳細調査を実施することが望ましい。土砂化が確認された場合は、床版上面の断面修復工を行い橋面防水工と舗装打換工を実施することが望ましい。土砂化が確認されない場合は、予防保全の観点から橋面防水工を施すことが望ましい。
