# 日野市立七生緑小学校 令和5年度 通学路合同点検の危険箇所図

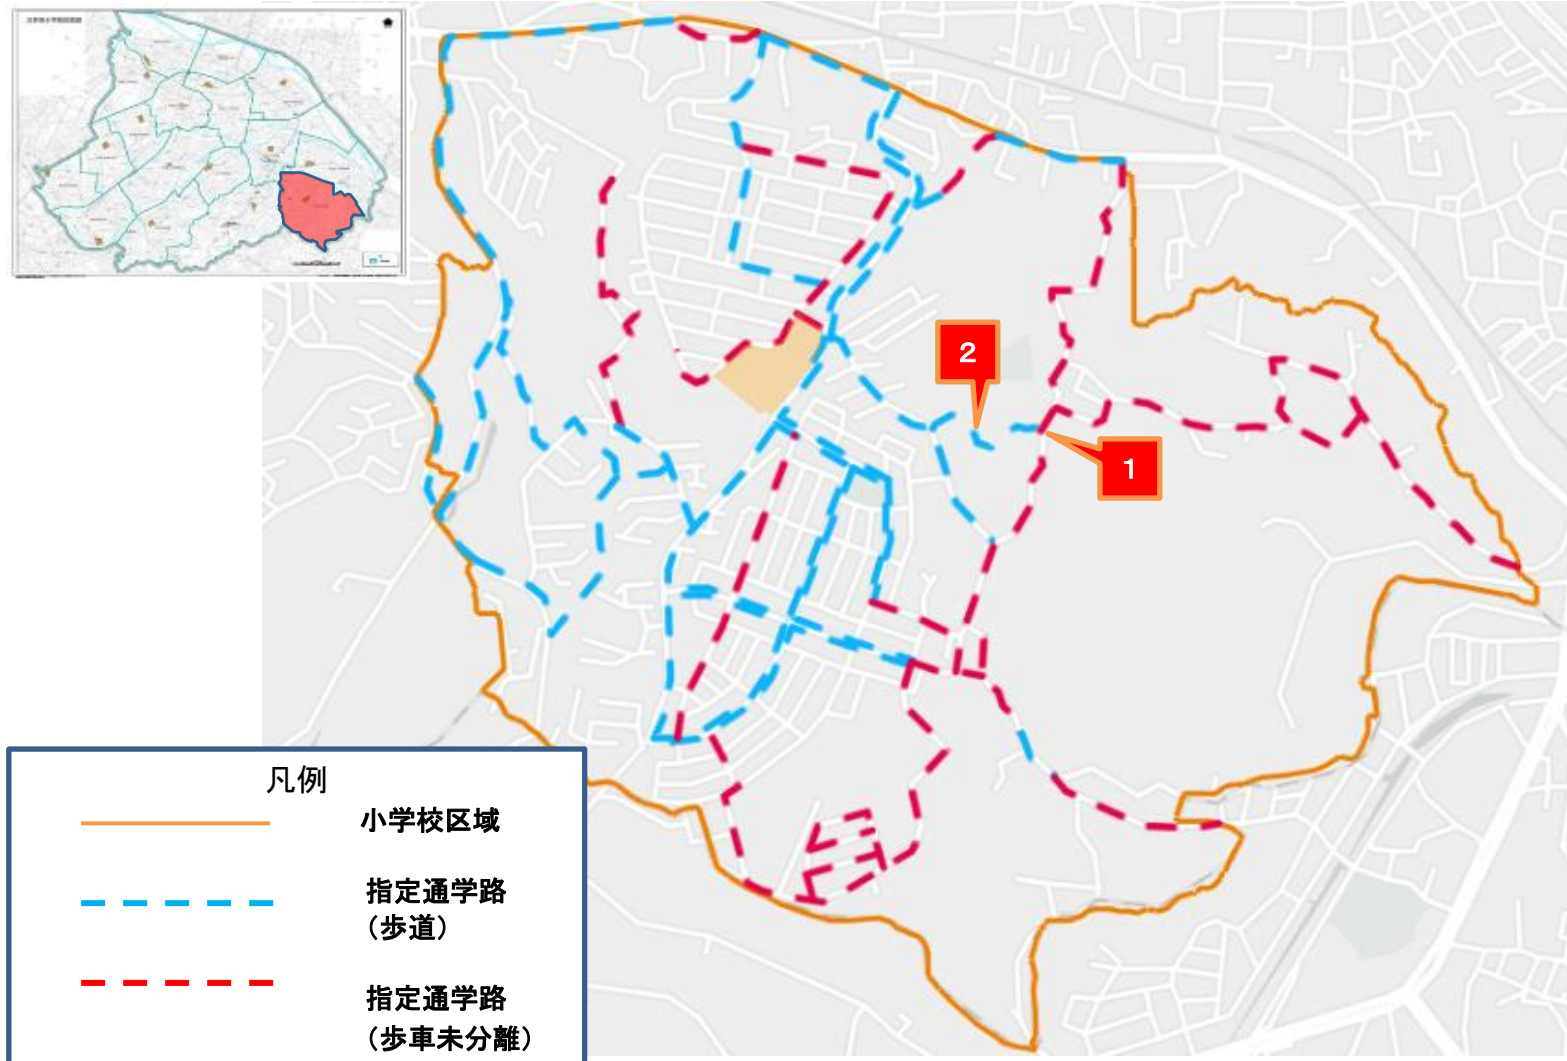
1 日野市百草867  
八幡神社そば  
百草公園東緑地駐車場前

**【現状】**  
狭い道路からT字路になっている道路で、急な坂道のカーブで見通しが悪いにもかかわらず、スピードを出して通過する車が多く危険である。カーブミラーが樹木の葉で隠れ、見えない。車との接触の危険。

**【対策メニュー】**  
樹木のある土地所有者に剪定指導をしていく。  
⇒剪定済み
