日野市立日野第七小学校 通学路の危険箇所図

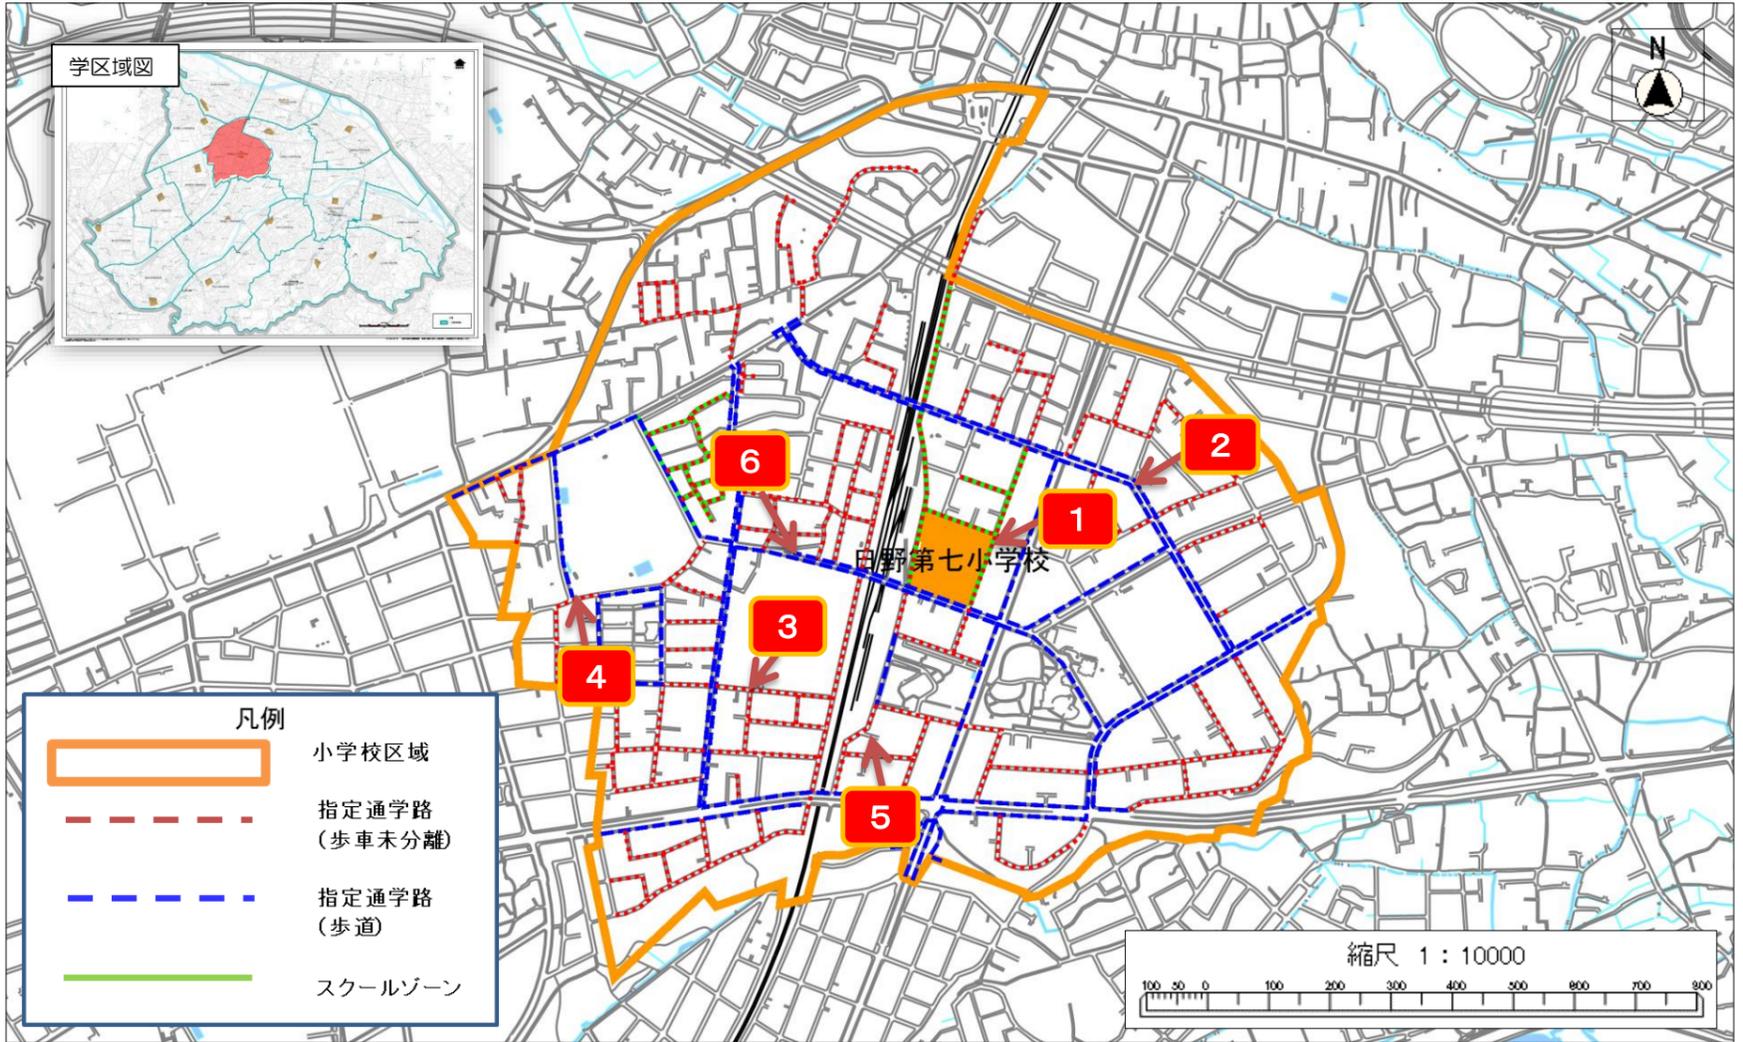
1 神明三丁目2番地先
小学校北側道路

【現状】
路側帯の白線が消えかかっていて、歩行時に広がってしまう。スクールゾーンではあるが、居住者の車両通行もあることから、危険を回避できるようにしたい。

2 神明四丁目24番地先
T字路

【現状】
車両が一時停止線に停車しても左側の宅地の壁面により、十分な確認が難しいことが予想される。

3 多摩平七丁目26番地先
大学南側バス通り

【現状】
白線が消えていて車両と歩行者の通行帯の区別が不鮮明。片側にガードパイプが一部あり、路側帯があるが、大学側にある白線はほぼ消えている状態。

4 大坂上四丁目16番地先
都立高校南側道路

【現状】
カーブミラーが設置されているが、乗用車の運転席からは高校側の壁しか見えない角度になっている。反対側に人が歩いているところの確認できず危険。

5 神明二丁目7番地先
クランクのカーブ

【現状】
クランクカーブで車両からの歩行者や対向車が確認しにくく、スピードを出している車両も通るため危険である。

6 大坂上三丁目3番地先
歩道

【現状】
ガードレールがあるため歩道が狭く、ガードレール車道側をはみ出して歩く児童も見られる。

- ・道路標示の引き直しを8月に実施済みです。
- ・掠れている既設路側線の補修を検討します。

- ・現状、路面状況が悪いため、道路補修時期に合わせて交通管理者と協議調整をはかります。
- ・注意喚起看板の設置を検討します。

【対策メニュー】
掠れている既設路側線の補修を検討します。住宅側(左側)の電柱はNTT柱で、あらたに文看板を設置することはできません。また対車両についての注意喚起は、一方通行道路のため右側の表示のほうが効果が高いと考えられます。

【対策メニュー】
カーブミラーは、歩行者を確認するためのものではなく、車両同士の安全確認のために設置しています。当カーブミラーについては、車両の確認を主として、適切な角度に調整しました。

【対策メニュー】
カーブミラーや標識の支柱は電柱に比べて細いため、看板の設置は困難となります。減速標示の設置を検討します。

【対策メニュー】
歩道の拡幅については、一方通行の交通規制の今後の考え方を整理する必要がある為、中長期的な課題とさせていただきます。
