# 日野市立東光寺小学校 通学路の危険箇所図

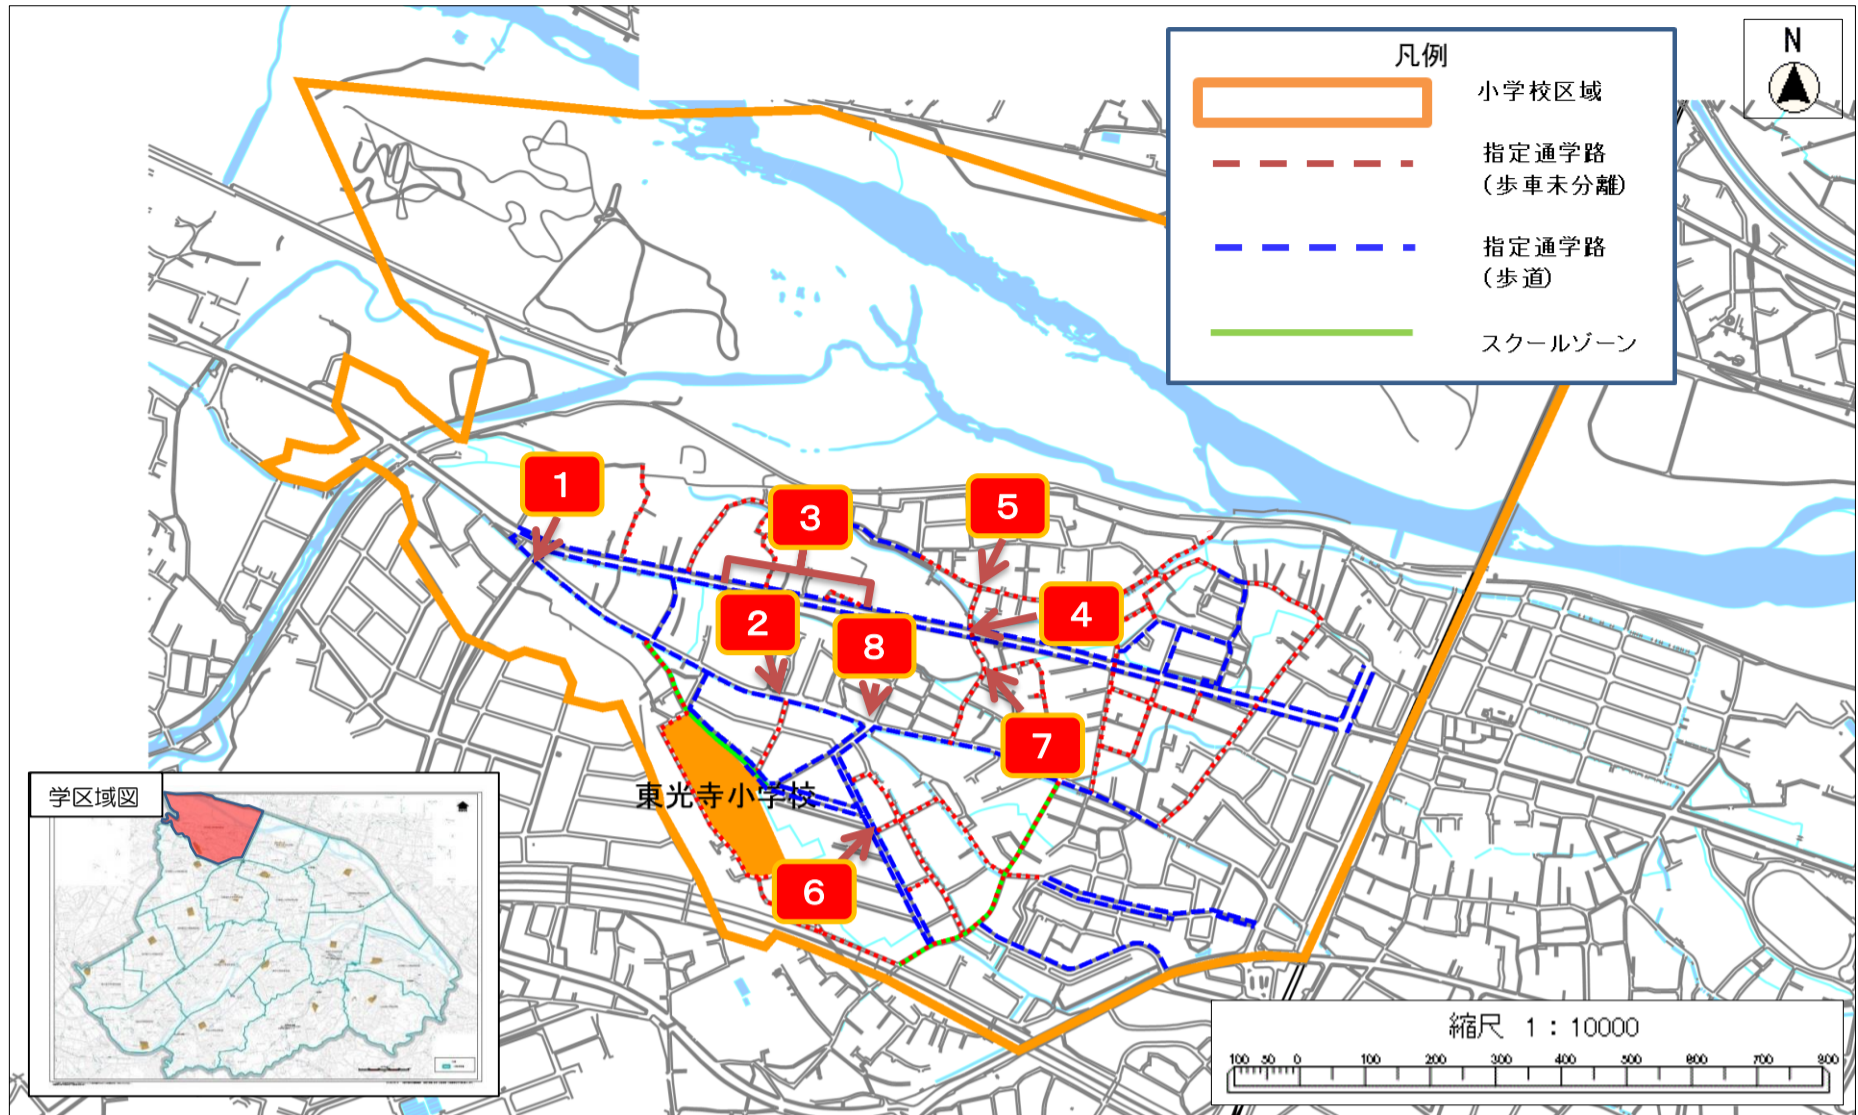
【現状】  
坂の上からスピードを出して下ってくる自転車が危険である。

【現状】  
東光寺小入口バス停前に横断歩道がなく、児童、大人含め多くの方が道路を横切って危険である。

【現状】  
都道169号  
・先日死亡事故が発生した横断歩道。  
・信号機がなく歩行者がいても止まる車両は少ない。

【現状】  
交通量が多く、スピードを出して通過する車両が多く危険である。交差する道路は「止まれ」で信号の関係も複雑であり整理が必要。

【現状】  
路側帯側に高く古い塀がある。大きな地震が発生した際に倒壊の危険がある。

【現状】  
・スピードを出す車両が多い。  
・信号のない横断歩道が、歩行者が渡る際に危険である。交通量も多い。

【現状】  
・児童がこの場所で用水路に落ちたことがある。  
・用水路が道路の下を通っているため、万が一が流されると道路下に入ってしまう危険である。雨の後は特に水流が強く危険である。

【現状】  
北側から学校へ渡る際に信号待ちをするスペースがなく、児童の近くを車両がスピードを出して通過するため危険である。また、自転車も信号で止まらず通過するため危険である。

【対策メニュー】  
・自転車を減速させるためのポストコーンを設置しました。  
・横断歩道の塗り直し実施済み。

【対策メニュー】  
隣接する横断歩道が近くバス停移動先がないため、バス停移動は困難です。地域が設置した横断幕に加え、注意喚起看板の設置を検討します。地域が横断幕を設置してくれました。

【対策メニュー】  
信号機を設置しました。

【対策メニュー】  
交差する道路の幅員が狭く、交差点化ができません。警察による巡回も行いますが、信号機のある交差点でも左右の確認の上、横断するよう児童にご指導をお願いします。

【対策メニュー】  
古い・高さのある塀のあるお宅へ文書を投函しました。

【対策メニュー】  
交差点の前後にカラー舗装が設置されており、周辺に注意喚起看板も設置されているため、対策の実施は見送りとさせていただきます。地域が横断幕を設置してくれました。

【対策メニュー】  
転落防止措置としては、ポラードの設置や注意喚起の看板などで検討します。

【対策メニュー】  
道路幅員の不足により防護柵の設置は困難であり、また、横断歩道手前にガードパイプが設置されているため、対策の実施は見送りとします。

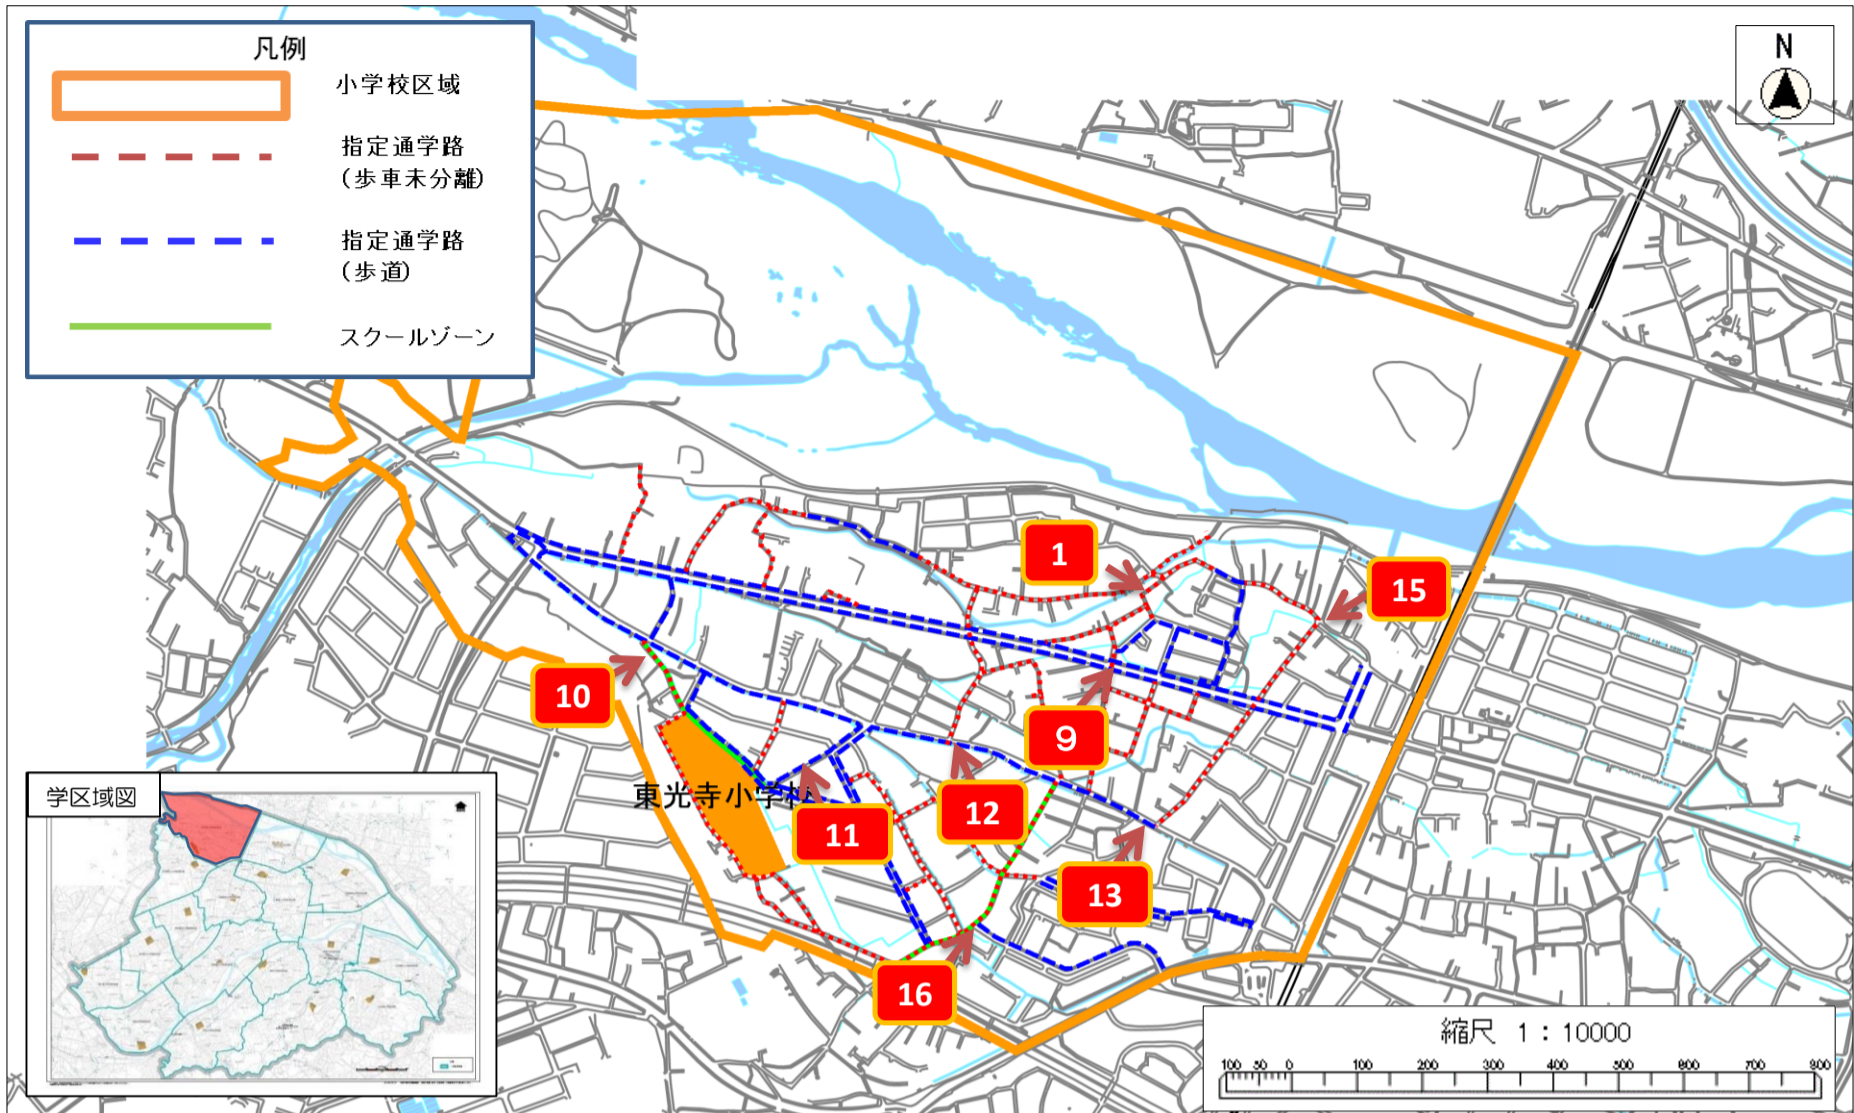
**【現状】**  
歩行者が、南側からくる車両から見えにくい。また、南側から都道へ出る際も信号無視をして飛び出してくる自転車も多く危険。反対に一時停止せずに飛び出す車両もある。

**【現状】**  
交通量が多いが、歩行者区画にガードレールがなく危険である。

**【現状】**  
公園の垣根の茂みで見通しが悪く、夕方や人気のない時間は防犯上の心配がある。

**【現状】**  
信号待ちスペースが狭いため危険。信号無視の自転車とぶつかりそうになる。高いブロック塀があるため、見えづらく危険である。

**【現状】**  
商店前のスペースに駐車している車両で歩道がふさがれ、歩行者が車道に出て通行しなければいけないことがある。

**【現状】**  
ガードレールの高さが膝上ほどしかなく、反対側のがけ下に転落の危険がある。

**【現状】**  
変則的な五差路のため、車両の動きもわかりづらく危険である

**【現状】**  
狭隘道路の見通しが悪い場所にある横断歩道のため危険。

**【対策メニュー】**  
自転車等への注意喚起を図るための路面標示シートを設置しました。

**【対策メニュー】**  
掠れている既設路側線の補修を検討します。  
地域が横断幕を設置してくれました。

**【対策メニュー】**  
植栽の剪定を定期的に行っています。(外周の植栽の刈込については、学校・PTAからの要望を受けて作業を実施済み。)

**【対策メニュー】**  
転落防止柵等に、「駐車禁止」の張り紙を設置予定です。

**【対策メニュー】**  
転落防止柵の設置を検討します。

**【対策メニュー】**  
既設看板を「通学路」と記載された看板への変更を検討します。

**【対策メニュー】**  
既設区画線が掠れてきた際などの補修により対策を実施していきます。  
地域が横断幕を設置してくれました。
