日野市立豊田小学校 通学路の危険箇所図

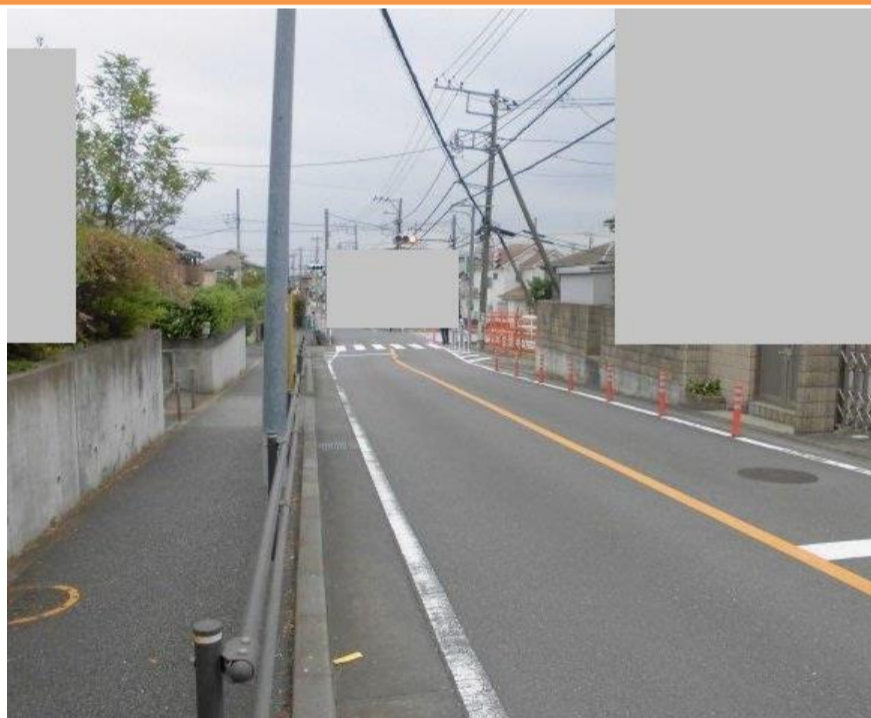
豊田二丁目53番地先
Y字路信号機付近

ガードレールはあるが道幅が狭くなっている箇所がある。途中からポールのみとなっている。信号待ちの際に児童がたまってしまうことがある。

- ・横断歩道手前の電柱に「児童横断注意」の看板を設置しました。
- ・待避所を拡張するため、フェンスを盛り替えました。

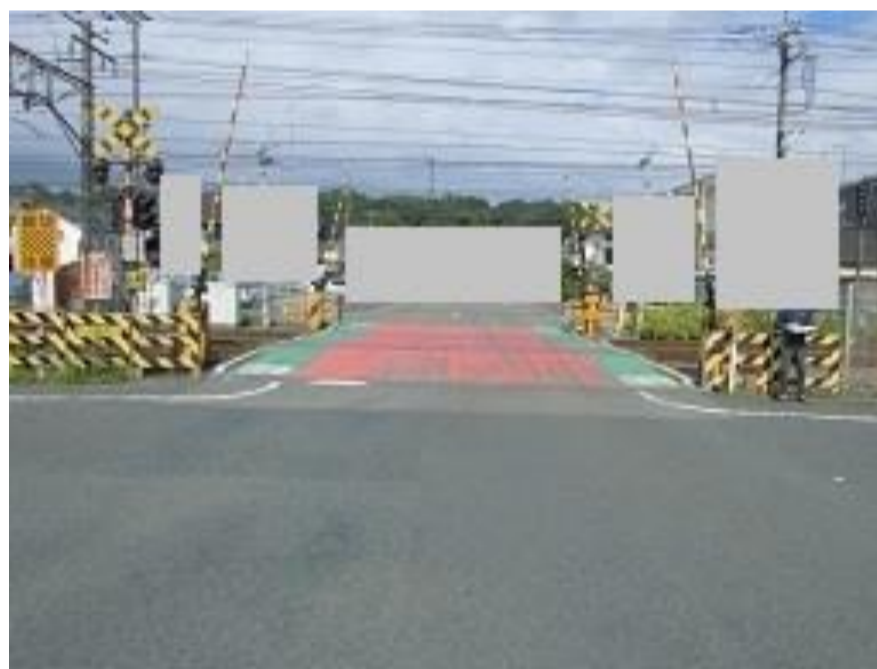
東豊田三丁目5番地先
踏切手前の溜まり

踏切内の歩道部分が車道と色分けされ、車が歩道に進入しないような安全対策が取られているが、車が歩道まで入ってくるケースが見られ、登下校中の児童に接触する恐れがある。

路面標示による踏切内車線への誘導を検討します。また、剥れている既設路側線、路側帯カラー舗装の補修を検討します。
