# 日野市立日野第六小学校 通学路の危険箇所図

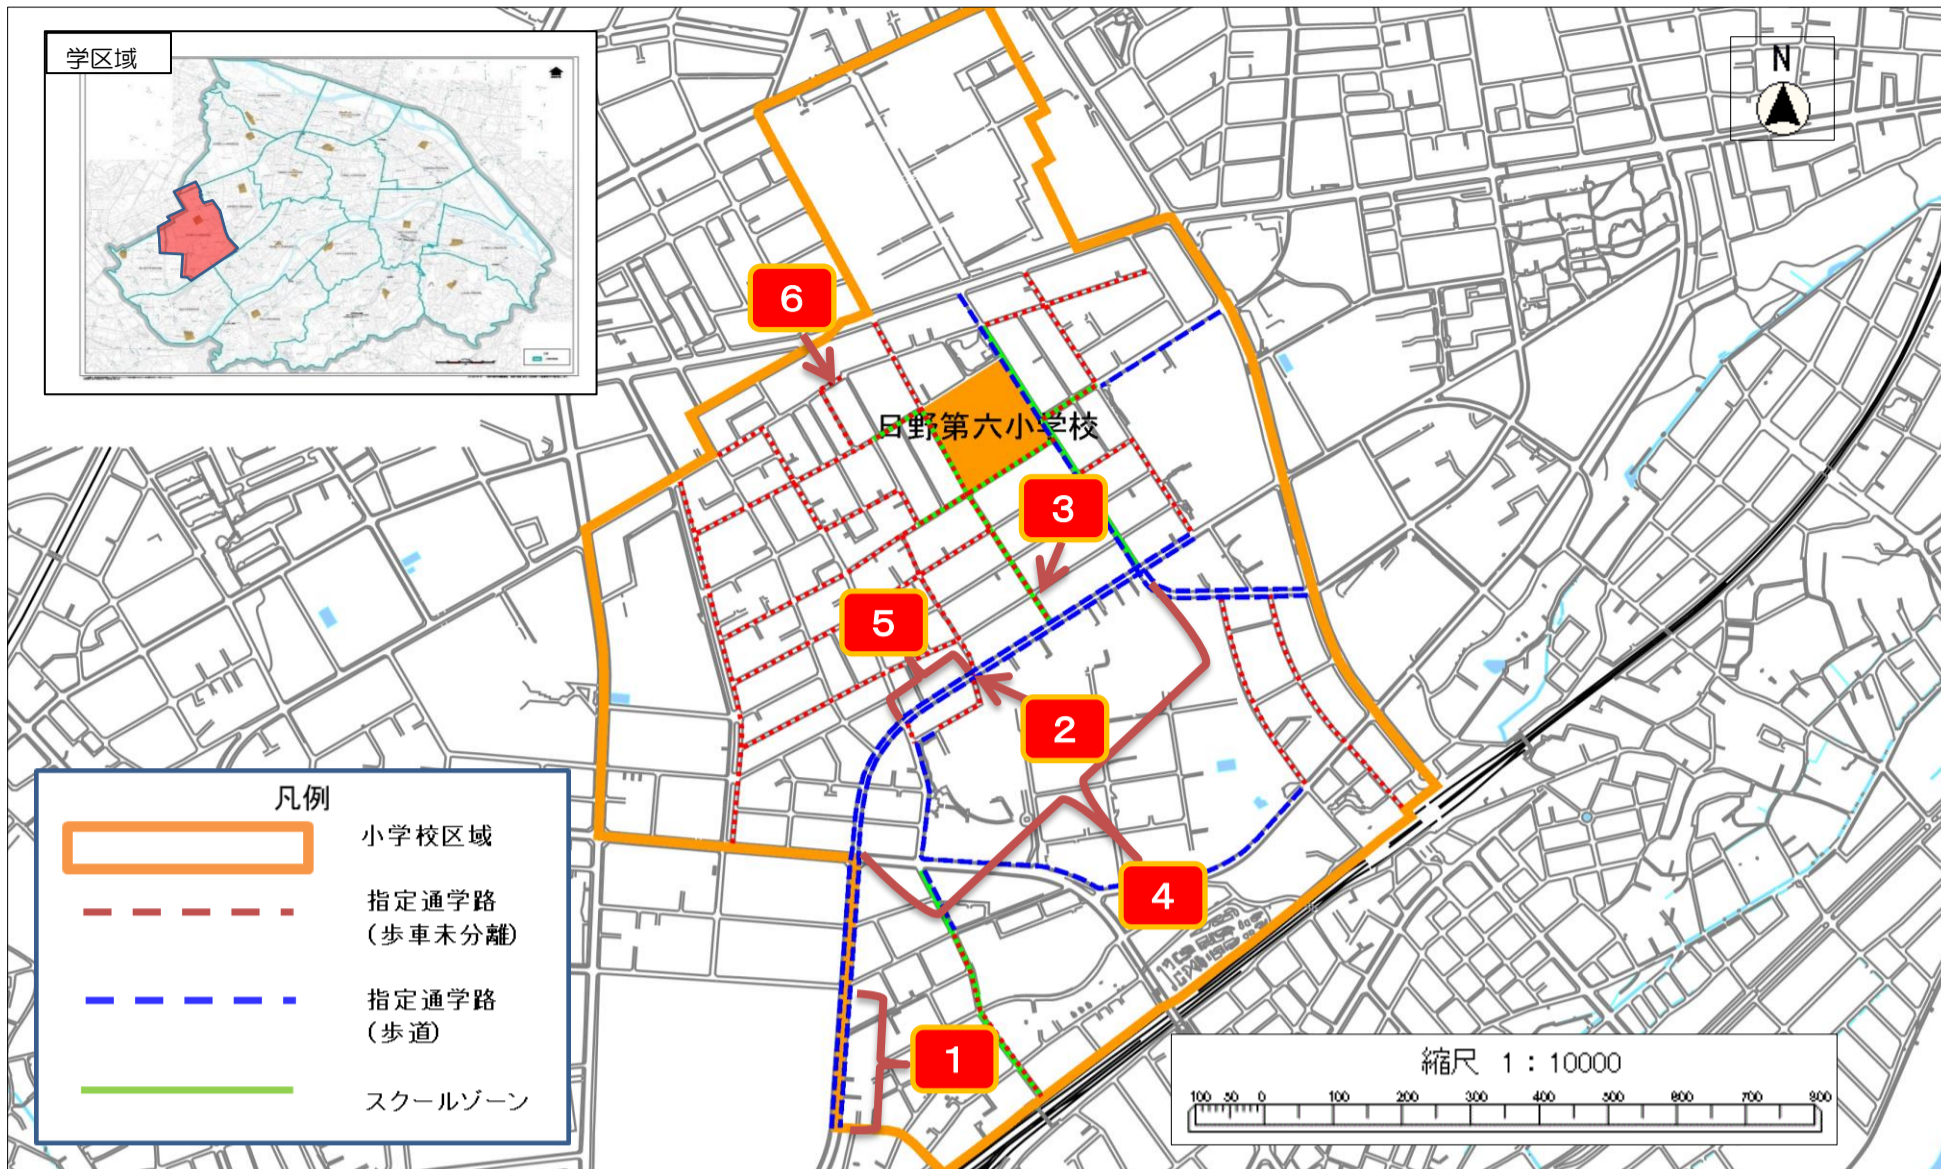
1 旭が丘一丁目17番地先 歩道

**【現状】**  
工事中で大きいトラックが行き来していた。

2 多摩平一丁目14番地先 T字路

**【現状】**  
この道路はカーブで見通しが悪いにもかかわらず、カーブミラーがないため危険である。

3 多摩平三丁目13番地先 住宅地十字路

**【現状】**  
・路側帯の白線が薄い。(消えている)  
・止まれの塗装が薄い。(消えている)  
・見通しの悪い交差点だが、ミラーがない。

4 多摩平一丁目14番地先 抜け道の歩道

**【現状】**  
歩道はあるが、全体的にガードレールがない。車通りも多いので、危険である。

5 旭が丘二丁目20番地先 歩道(駐車場の出入口)

**【現状】**  
歩道のクラック、へこみがあり歩行するのに危険。

6 旭が丘二丁目44番地先 狭隘道路

**【現状】**  
カーブで広さが狭くなるだけでなく、車がスピードを出したまま通過するため危険である。

**【対策メニュー】**  
学校から児童へ、歩道をしっかり歩くよう指導をお願いします。

**【対策メニュー】**  
「止まれ」を塗り直しました。

**【対策メニュー】**  
「止まれ」を塗り直しました。  
掠れている既設路側線の補修を検討します。

**【対策メニュー】**  
歩道に縁石があり、道路標識等もあるため対策の実施は見送りとします。

**【対策メニュー】**  
歩道のへこみを補修しました。

**【対策メニュー】**  
減速マークの設置を検討します。植栽の所有者に剪定を依頼します。

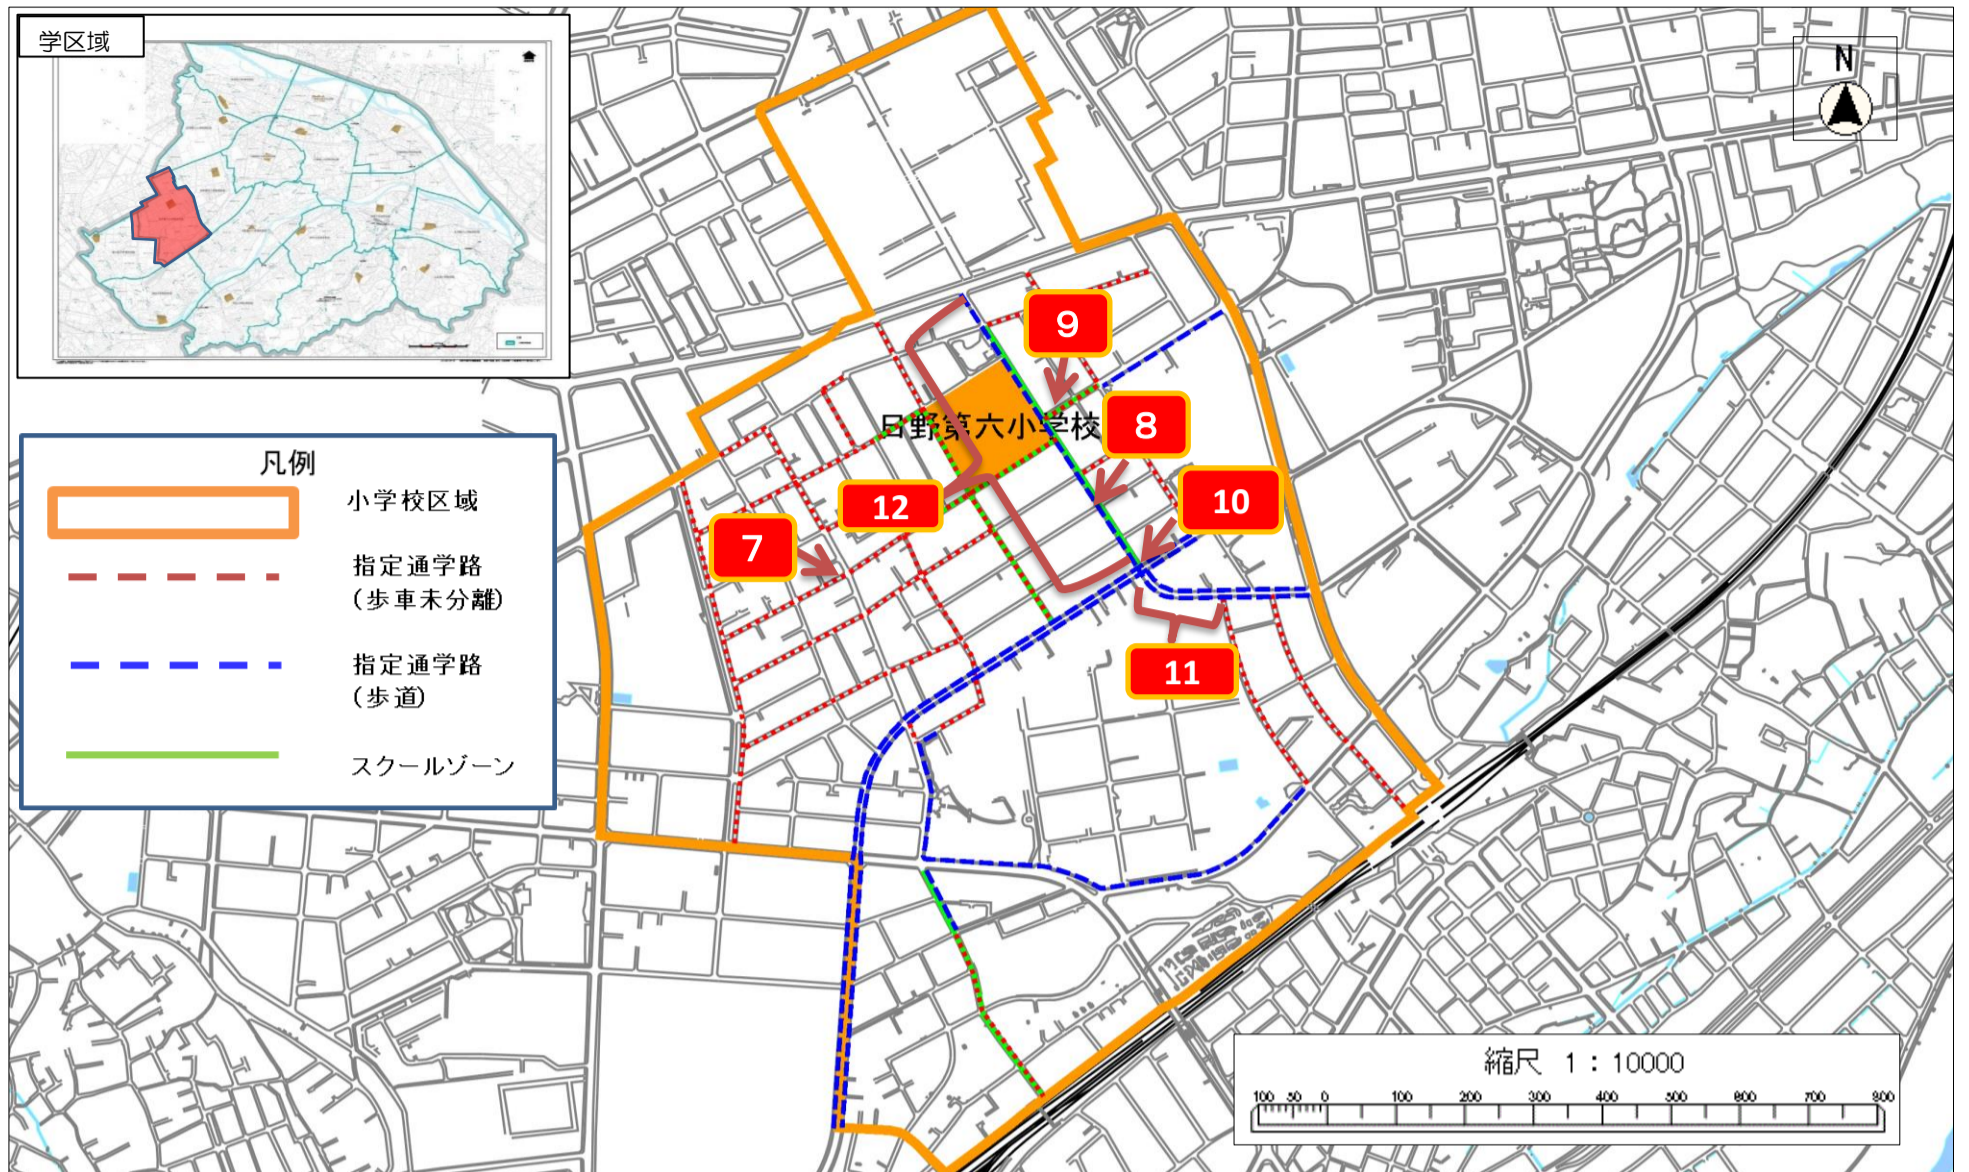
7 旭が丘二丁目28番地先 十字路

**【現状】**  
横断歩道が片側しかなく多くの児童が一度に渡るため白線の内側に入れられないため危険である。しかも下校時には左側通行をしないと横断歩道を渡れないため危険である。

8 多摩平三丁目16番地先 十字路の角(公園)

**【現状】**  
・カーブミラーがなく見通しが悪い。  
・路面標示「止まれ」がかすれていて見にくく危険である。

9 多摩平三丁目7番地先 T字路手前(歩行者用路側線)

**【現状】**  
・路側線が消えている。  
・民家の木が歩行の邪魔になっている。

10 多摩平一丁目14番地先 コンビニ前交差点

**【現状】**  
・横断歩道が歩道の延長にない為、直進して横断する歩行者が多く左折車と接触する危険がある。自転車も危険である。また雨が降ると大きな水たまりができ、狭い歩行範囲が更に狭くなる。  
・歩道の車止めガードが2本、破損している。

11 多摩平一丁目14番地先 交差点までのカーブした道路

**【現状】**  
普段交通量が多いうえ、交差点手前がカーブで見通しが悪く、スピードを出したまま左折・直進する車があり危険。

12 多摩平二丁目13番地先 直線道路の歩道

**【現状】**  
この道路は抜け道にもなっており、交通量も多くスピードを出して走行する車が危険。歩道を識別する黄色いペイントがほとんどはがれている。

**【対策メニュー】**  
掠れている既設の路側線、カラー舗装、減速マークの補修を検討します。

**【対策メニュー】**  
・掠れている既設の交差点マーク、減速マークの補修を検討します。「止まれ」の塗り直しを実施しました。

**【対策メニュー】**  
掠れている既設路側線の補修を検討します。

**【対策メニュー】**  
・水溜まりの解消を検討します。  
・ボラードの補修を検討します。

**【対策メニュー】**  
減速マークの設置を検討します。路面標示◇マークを塗り直しました。

**【対策メニュー】**  
黄色いペイントは歩車分離識別のためのペイントではありません。学校での通学安全指導をお願いします。
