# 日野市立平山小学校 通学路の危険箇所図

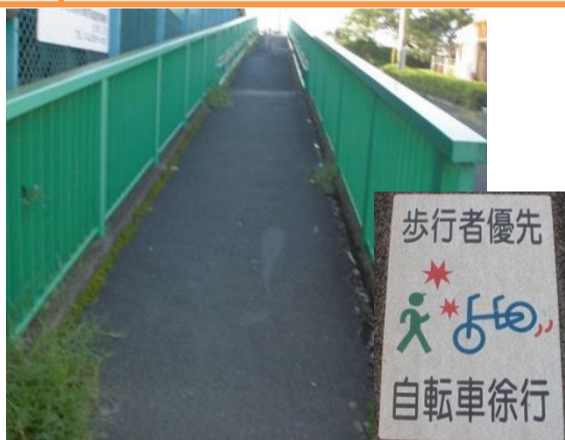
7 平山四丁目26番地先 平山陸橋脇スロープと陸橋下地下道出口の歩道

**【現状】**  
平山陸橋のスロープから下ってくる自転車がスピードを出して通過するため危険である。

**【対策メニュー】**  
平山陸橋の側道に降りてくるスロープに「歩行者優先、自転車徐行」の路面標示シートを設置しました。また、陸橋下の地下道の歩道入り口にも路面標示シートを設置しました。

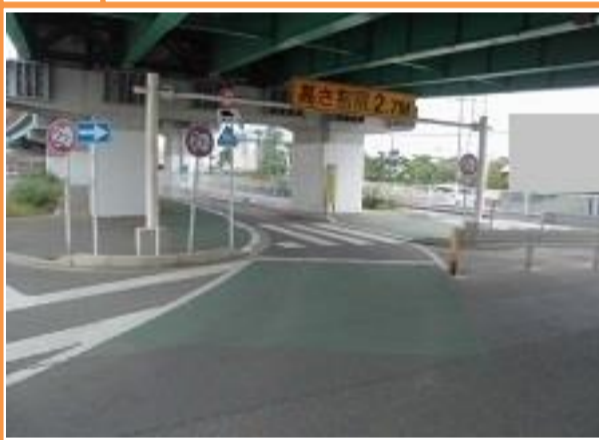
8 平山五丁目35番地先 平山陸橋下地下道入口の横断歩道

**【現状】**  
横断歩道があるにもかかわらず地下道に進入する車両も直進する車両もスピードを出して通過するため危険である。

**【対策メニュー】**  
地下道入口手前に設置された桁下高さ制限の標識支柱に「スピード落とせ」等の注意喚起看板を設置しました。

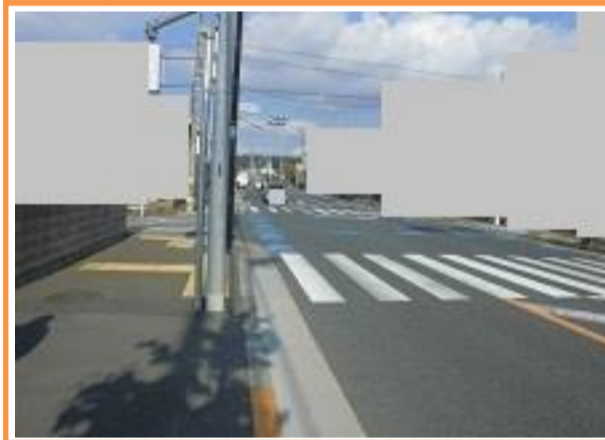
9 平山五丁目20番地先 平山城址公園駅入口交差点

**【現状】**  
北野街道から駅方面に進入する車両がスピードを落とさず右左折するため危険である。

**【対策メニュー】**  
平山城址公園駅入口交差点から駅方面に向かう車両に対して「歩行者横断注意」等の看板を信号柱に設置しました。

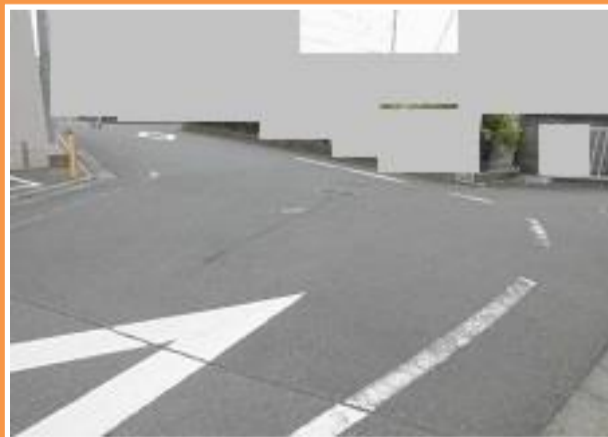
10 平山五丁目38番地先 歩道のない狭隘道路

**【現状】**  
平山腎クリニック脇カーブの車の通行量が増えた。車とすれ違うときに車との距離が近く危険。

**【対策メニュー】**  
掠れている既設の路側線、交差点マークの補修を検討します。

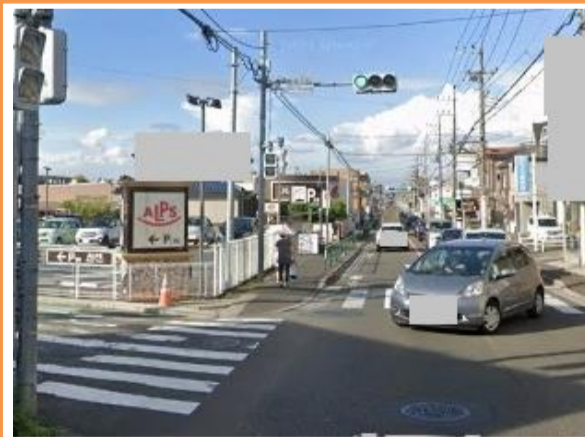
11 平山四丁目1番地先 南平住宅入口交差点

**【現状】**  
市道から都道へ出る左折車両が多く、歩道通行中の児童が巻き込まれる危険がある。

**【対策メニュー】**  
曲がり箇所注意喚起のためポストコーンを設置しました。
