日野市立南平小学校 通学路の危険箇所図

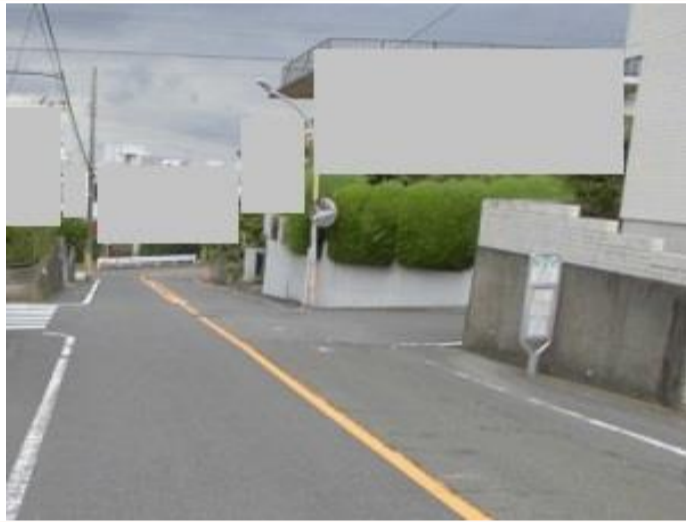
1 南平1丁目9番地先 歩道のない路側部分

【現状】
 ガードレールがない歩道が長く続く道。傾斜があるため、車はスピードを出して走行する傾向が強い。
【対策メニュー】
 掠れている既設区画線の補修、交差点の路側帯カラー舗装及びブロードを設置しました。

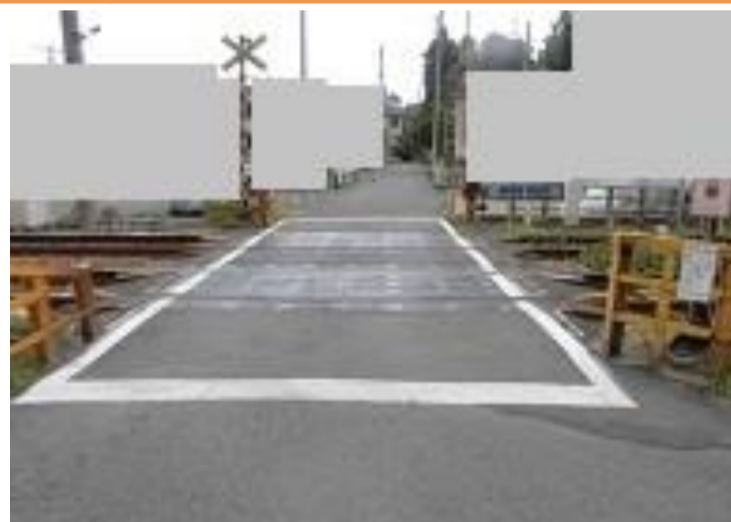
2 南平四丁目7番地先 京王線踏切手前の溜まり

【現状】
 変則型のT字路で踏切末の車があると、児童の待機場所がなくなってしまふ。
【対策メニュー】
 掠れている既設路側線の補修を検討します。

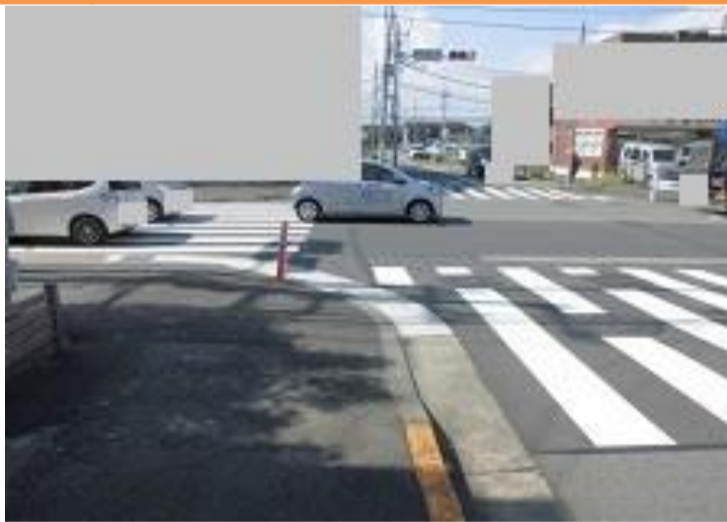
3 南平二丁目65番地先南平四丁目交差点

【現状】
 交通量も利用する児童も多い交差点。歩道上にポストコーンが設置されているが、内輪差で乗り上げる車両があり児童が巻き込まれる危険がある。
【対策メニュー】
 現在設置してあるポストコーン1本を2本に増設しました。
