日野市立豊田小学校 通学路の危険箇所図

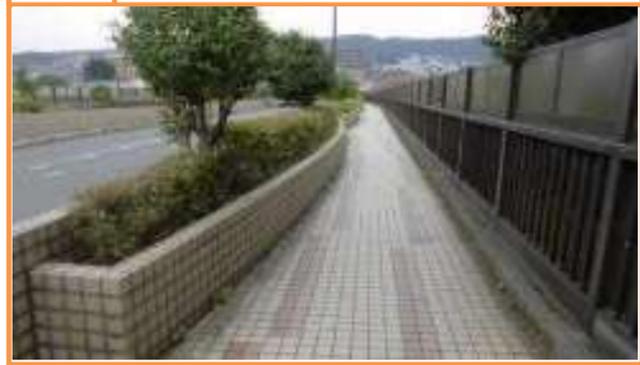
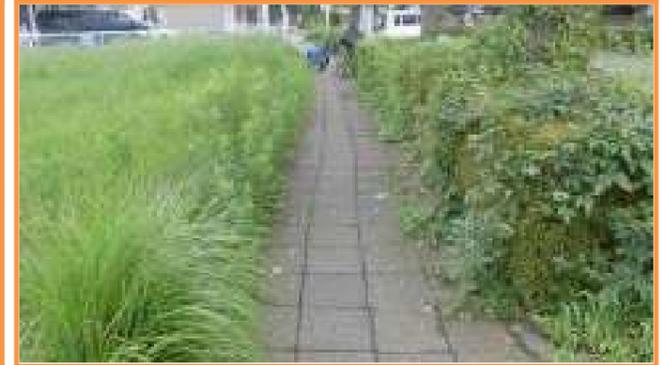
<p>【現状】</p> <ul style="list-style-type: none"> ・タイルがよく剥がれている。 ・雨の日に滑りやすい。 ・自転車がスピードを出して降りてくる。 ・植栽が伸びていて見えづらい。 <p>【対策メニュー】</p> <p>剥がれ等を発見されましたら道路課へご連絡ください。注意喚起看板の設置を検討する。植栽の維持管理を行っている。(8月上旬～中旬)</p>	<p>【現状】</p> <ul style="list-style-type: none"> ・歩道が狭いうえに、凸凹が多く、水たまりがしやすい。 ・春から夏にかけては歩道の草や植栽が伸びてさらに狭くなり歩きづらい。車道からも見えにくい。 <p>【対策メニュー】</p> <p>全面的な舗装打換えの予定はない。通行に支障があるような異常の場合は、部分的な補修を検討する。年に1回樹木の剪定及び草刈りを実施(7月下旬～8月)。</p>	<p>【現状】</p> <ul style="list-style-type: none"> ・コバックの交差点付近に、車がよく停めてある為、登下校の際に、走ってくる車や自転車が見えづらい。 ・スピードを出して坂を下る自転車や車が多い。 ・歩道の白線が消えている <p>【対策メニュー】</p> <p>外側線の復旧(実施済み)。注意喚起看板の設置を検討する。</p>	<p>【現状】</p> <ul style="list-style-type: none"> ・コバックの交差点付近に、車がよく停めてある為、登下校の際に、走ってくる車や自転車が見えづらい。 ・スピードを出して坂を下る自転車や車が多い。 ・歩道の白線が消えている <p>【対策メニュー】</p> <p>外側線の復旧(実施済み)。注意喚起看板の設置を検討する。</p>
4	堀之内踏切	5	一番橋

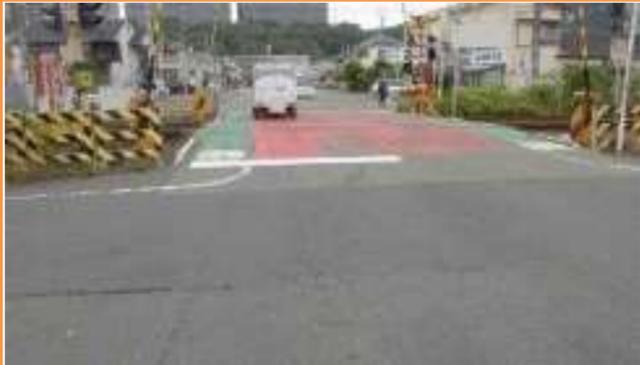
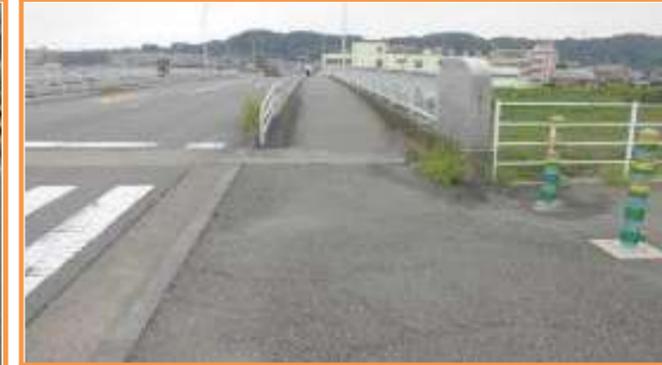
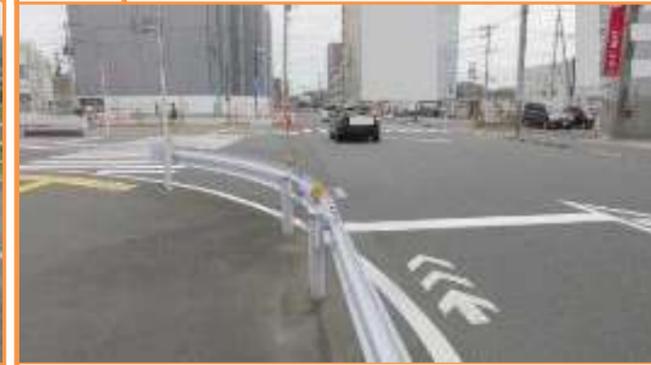
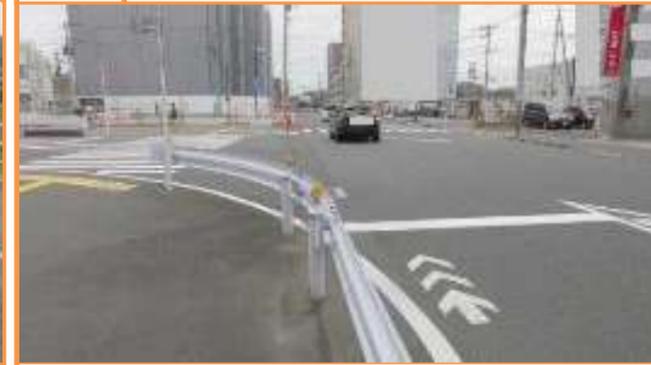
<p>【現状】</p> <p>踏切内歩行者スペースが狭い</p> <p>【対策メニュー】</p> <p>前年度の要望を受けて、令和4年度の通学路工事の中で、車両が歩行者スペースに入らないように、踏切前後の区画線改修を実施済み。</p>	<p>【現状】</p> <ul style="list-style-type: none"> ・朝夕の時間帯は自転車が多く、歩行者とのすれ違いが危険 ・歩道でスピードを出す自転車が多い <p>【対策メニュー】</p> <p>注意喚起看板の設置を検討する。</p>	<p>【現状】</p> <p>信号のない横断歩道で、朝は車通りも多く、歩行者がいても止まる車が少なく、スピードも出している。</p> <p>【対策メニュー】</p> <ul style="list-style-type: none"> ・都計道3419号線と都計道3415号線のT字交差点において、3419号線西側歩道部の電柱に「飛び出し注意看板」の設置(実施済み) ・駅前ロータリーの車両出入口西側から最短の電柱に、「飛び出し注意看板」の設置(実施済み) 	<p>【現状】</p> <p>信号のない横断歩道で、朝は車通りも多く、歩行者がいても止まる車が少なく、スピードも出している。</p> <p>【対策メニュー】</p> <ul style="list-style-type: none"> ・都計道3419号線と都計道3415号線のT字交差点において、3419号線西側歩道部の電柱に「飛び出し注意看板」の設置(実施済み) ・駅前ロータリーの車両出入口西側から最短の電柱に、「飛び出し注意看板」の設置(実施済み)

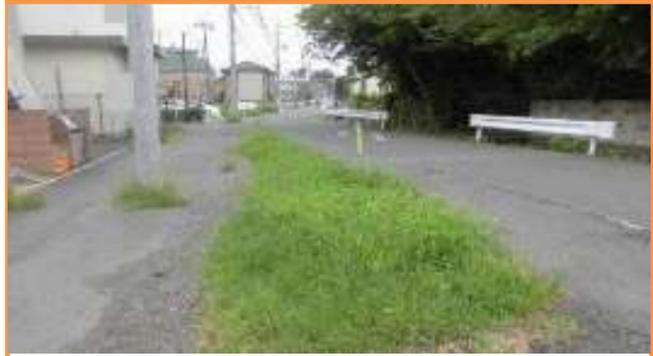
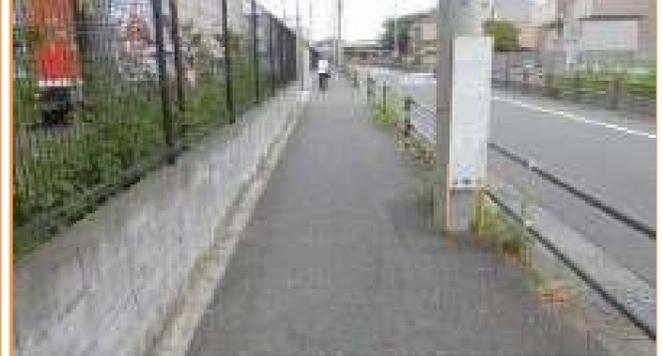
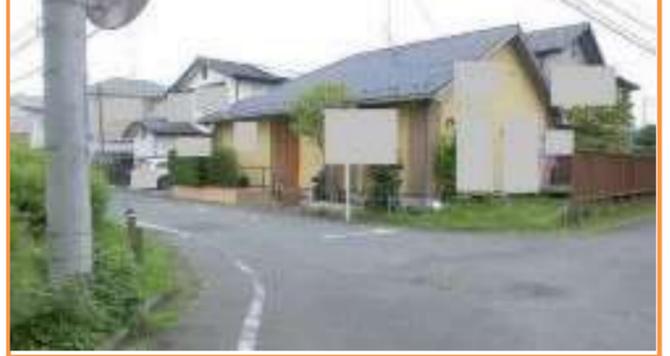
<p>7 珈琲香楽(豊田2丁目)から豊田小までの道路</p>	<p>8 豊田小前</p>	<p>9 東豊田公園(東豊田1丁目)付近の道路</p>

<p>【現状】</p> <ul style="list-style-type: none"> ・歩道が狭い ・ガードレールがないところがある ・スピードを出す車が多い <p>【対策メニュー】</p> <p>従前のガードレールに設置されている丸形反射板の補修を検討する。</p>	<p>【現状】</p> <p>豊田小北側の道路、徐行の看板はあるが、スクールゾーンではなく、通行規制もなく、スピードを出す車が多く、横断歩道でも止まらない。</p> <p>【対策メニュー】</p> <p>周辺の自治会、学校の意見をまとめていただき、スクールゾーン設置の申請していただければ、本部に上申します。</p>	<p>【現状】</p> <ul style="list-style-type: none"> ・道幅が狭く、脇道があり見通しが悪いが、児童はたくさん通るし、車や自転車の通行量も多い ・白線や止まれなどが消えかかっている <p>【対策メニュー】</p> <ul style="list-style-type: none"> ・外側線の復旧を検討する。 ・「止まれ」の塗り直しを実施済み。

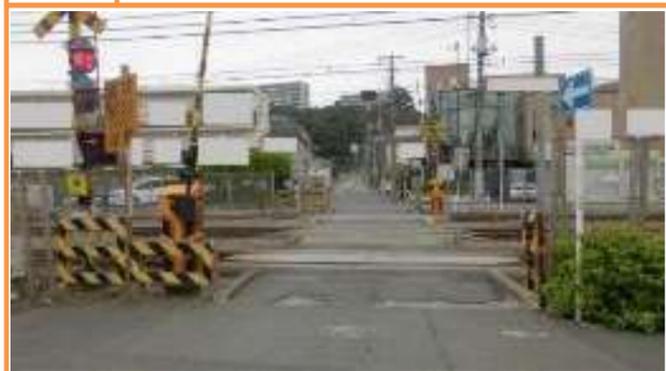
10 豊田4丁目40番地付近 黒川踏切

【現状】

自動車の通行の他、通行人、自転車も多く利用されており、通学時間帯には、子どもたちが踏切を横断する際に線路内に避けなければならないこともある危険な状況。

【対策メニュー】

- ・安全対策として幅員を約6メートルに拡幅し、歩行空間を2メートル以上確保するための工事を実施する予定。
- ・踏切の停止線の塗り直しを**実施済み**。

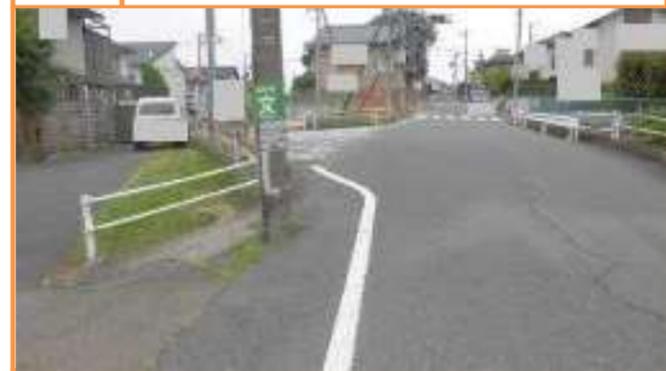
11 豊田4丁目8番地 矢崎橋東側交差点信号機

【現状】

交差点の横断待機場所が、車道との区別がなく横断待ちの児童が危険な状況。

【対策メニュー】

Y字路東側の歩行者たまり場に、ポストコーンを設置**(実施済み)**。
