# 日野市立日野第六小学校 通学路の危険箇所図

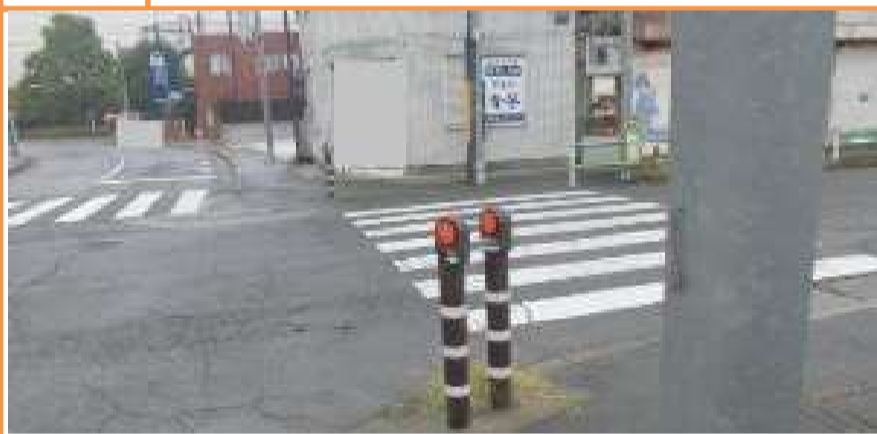
1

多摩平1丁目-3丁目  
ミニストップ、古美術青華の交差点道

・交差点で斜め横断の自転車が多い。・雨が降ると水溜まりができるため車道に多くの児童が出て歩く。・横断歩道ギリギリのところから左折する車(整形外科側からミニストップ側)が多く危険。

・水溜り解消のため、制水弁筐の高さ調整を東京都水道局へ依頼している(実施済み)。  
・歩道が狭くなるため、ガードレールの設置は難しいことからポラード(車止め)を南西角に1本追加設置できるか検討する。

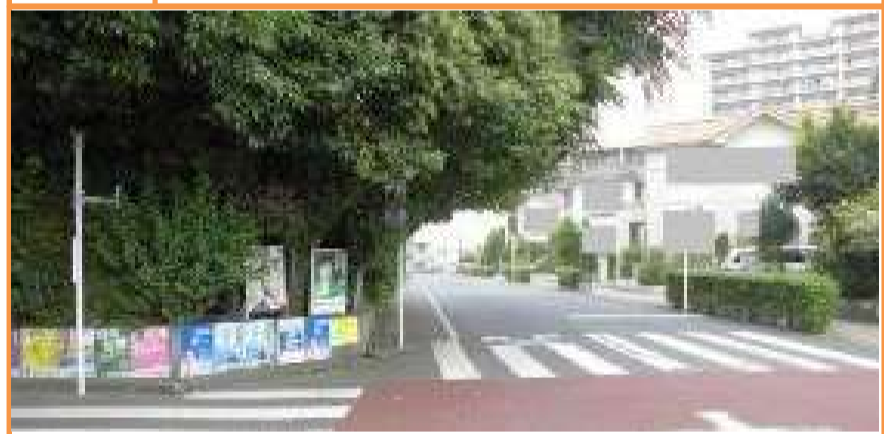
2

旭が丘1丁目  
まなべ整膚療院すぐの交差点

・交通量が多く、自転車がスピードを出していて危険。  
・交差点角の住宅より植栽が張り出しており標識が見えづらく見通し不良。・交差点西側(駐車場側)の白線、文字が消えかけている。児童横断が多いため危険。

・対象樹木のある民家へ、剪定指導を継続していく。  
・減速マークの復旧を検討する。

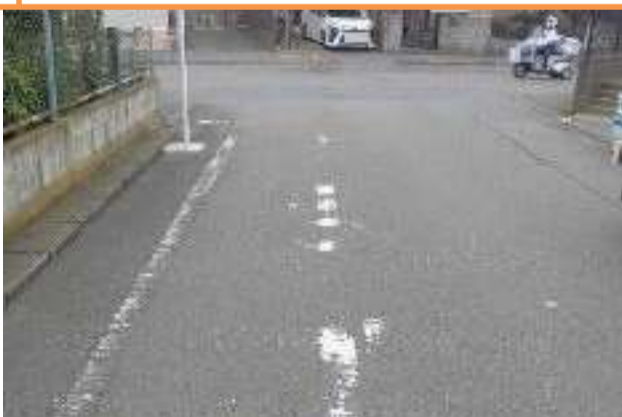
3

旭が丘2丁目  
市立旭が丘東地区センター前

・旭が丘東地区センターの入り口側、側道から車道に出る際、左側から来る歩行者が見えない。・側道が狭く歩道が白線のみのため、車同士がすれ違う時、歩道の白線内に入って来るため危険。

・「止まれ」の塗り直しの要望を出しました(実施済み)。  
・カーブミラーの設置が難しいことから、ラバーポールと止まれ強調表示の設置を検討する。注意喚起看板の設置を検討する。

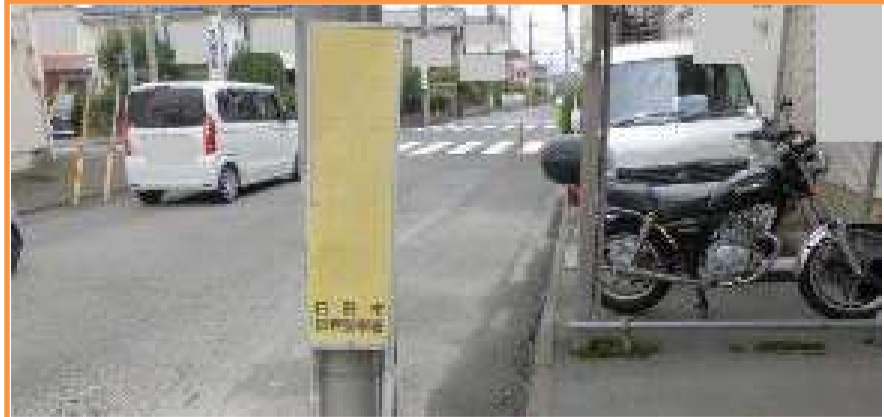
4

旭が丘2丁目北交差点

・交通量が多いが歩道が無くポールのみで仕切られているため危険。・ビバビルズ側の手前に看板があるが字が消えてしまっていて読めない。

歩道に縁石があり、道路標識等もあるため対策の実施は見送りとする。
