日野市立旭が丘小学校 通学路の危険箇所図

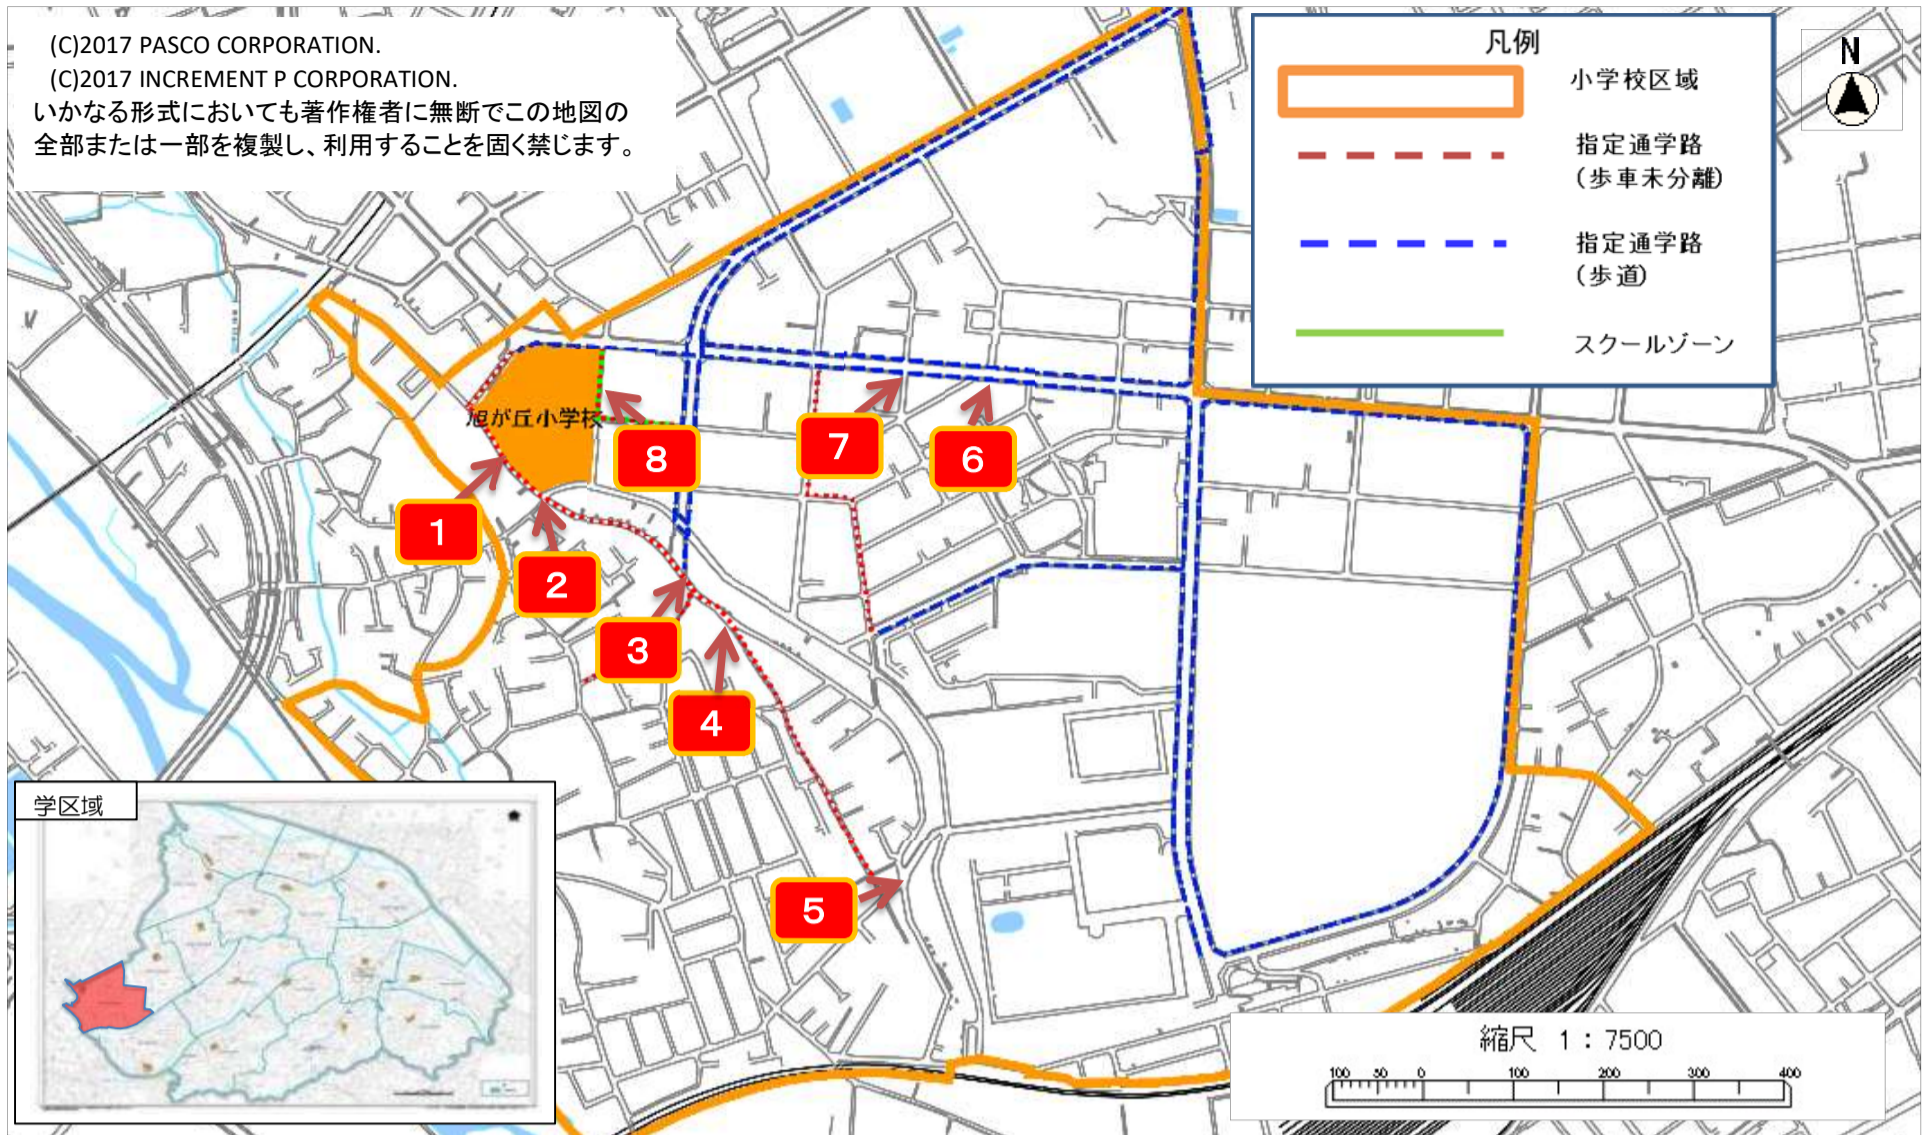
<p>1 旭が丘5丁目21番地、「旭が丘小学校」バス停付近</p>	<p>2 旭が丘5丁目18番地と西平山5丁目50番地との境にある交差点</p>	<p>3 西平山5-49ミニバス通り</p>	<p>4 西平山5-23・5-37の間、「西平山5丁目」ミニバス停付近</p>
  <p>【現状】 平山通りから国道16号バイパスへの抜け道になっているため、車が速度を上げて通過する。 【対策メニュー】 外側線の復旧を検討する。 注意喚起看板の設置を検討する。</p>	  <p>【現状】 学校横の坂から住宅街へ抜ける道の交通量が多く、ミラーはあるが見通しも悪い。スピードを上げて通過する車もあり危険。 【対策メニュー】 減速マークの復旧を検討する。舗装が悪く施工できない場合は、部分的な舗装打換えを併せて検討する。舗装状況が悪く、現状では塗り直しは困難で、道路課で舗装した後に「止まれ」の表示も合わせて対応していただけるとのことです。</p>	  <p>【現状】 道幅が狭い割に交通量が多い。階段から降りてくる児童が見えにくい。注意喚起の看板が雑草で見えにくくなっている。 【対策メニュー】 草刈りを実施予定 (実施済み)。</p>	  <p>【現状】 右側へ抜ける道が自転車多く、車の交通量も増えている。道幅狭く車がぎりぎり抜けて行くので危険。 【対策メニュー】 前年度の要望を受けて、令和4年度の通学路工事の中で外側線を復旧し、車が狭い道に入りづらくするように誘導破線を設置する予定 (実施済み)。</p>
<p>5 西平山5丁目22番地、横断歩道付近、緑コース終点</p>   <p>【現状】 見通しが悪く、スピードが出ている車の従来が多い。 【対策メニュー】 注意喚起看板の設置を検討する。 外側線の復旧を検討する (実施済み)。</p>	<p>6 旭が丘5丁目6番地付近、靴流通センター向い</p>   <p>【現状】 交通量の多い平山通りからスピードが出ている車が急に曲がってくる。 【対策メニュー】 平山通りから左折する車両に対して、道路横断者への注意喚起看板を設置する (実施済み)。</p>	<p>7 旭が丘5丁目17番地付近、カネコ横横断歩道</p>   <p>【現状】 スーパー三和の駐車場方面から出場した自動車が平山通りを横断する際、運転手は平山通りを通行する多数の自動車に注意が集中するため、歩行者に気づきにくい。 【対策メニュー】 注意喚起看板の設置を検討します (実施済み)。</p>	<p>8 学校東門前</p>   <p>【現状】 児童が一番多く通るところで朝はクールゾーンで車の進入はないか、下校時間帯は車の往来がある。 【対策メニュー】 外側線の復旧を検討する。 横断歩道の塗り直しの要望を出しました (実施済み)。 体育館が塀に隣接していて、学校内に電柱を設置することが困難なため、移設はできません。</p>
