# 陸自V-22航空事故の調査結果について

令和6年11月  
防衛省

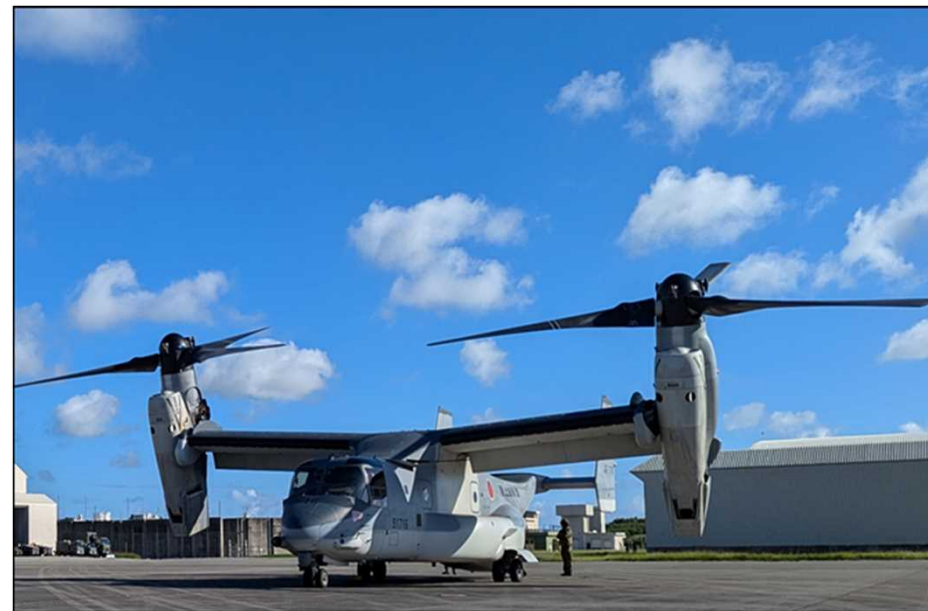
V-22

- 令和6年10月27日(日)、第1ヘリコプター団輸送航空隊第108飛行隊のV-22が、与那国駐屯地において、日米共同統合演習(KS25)での患者後送訓練のために、11時38分頃、ホバリングに移行し、上昇のための前進を開始した際、**操縦士が予期しない高度低下が発生**したため、離陸を中止し、周辺の平地に接地
- 上記接地の直後に、再度航空機が上昇し、**左右交互の揺れが発生**したことで、左ナセルが地面に接触し、航空機は損壊
- 搭乗員16名全員(民間人なし)は負傷なし
- 当時の与那国駐屯地の気象は、晴天であり無風状態
