日野市立日野第七小学校 令和6年度 通学路合同点検の危険箇所図

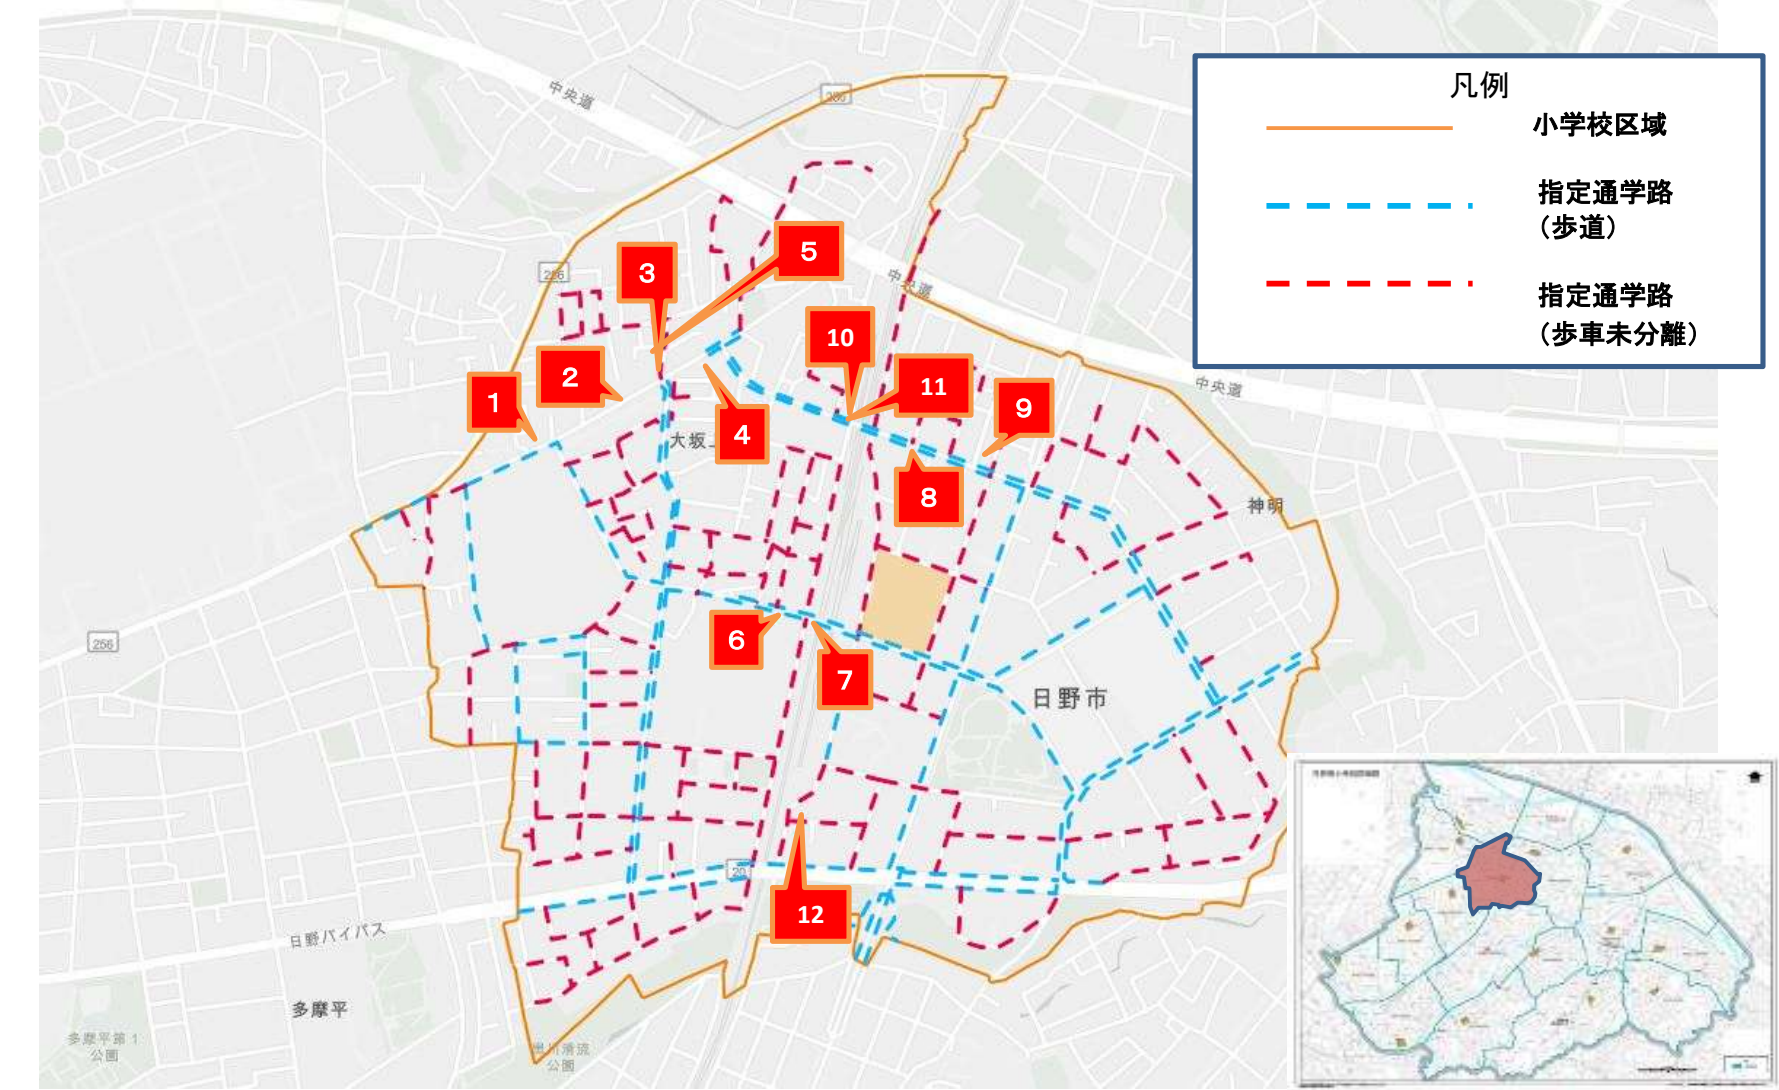
| 1 | 日野市大坂上3丁目交差点周辺①<br>大坂上中学校前の歩道 | 2 | 日野市大坂上3丁目交差点周辺②<br>大坂上通りの北側の<br>大坂上2丁目6-10～大坂上2丁目5-3までの間 | 3 | 日野市大坂上3丁目交差点周辺③<br>大坂上3丁目の交差点 |
| <p>【現状】</p> <ul style="list-style-type: none"><li>・歩道が狭く、通学時間帯は学生(大坂上中、日野高)が横並びで歩いているため、すれ違う際は車道を歩くことになる。雨の日は傘を差して歩くため危険。</li></ul> <p>【対策メニュー】</p> <ul style="list-style-type: none"><li>・大坂上中学校、都立日野台高校にて、通行上の注意喚起を継続的にしていただいていることを確認した。</li></ul> | | <p>【現状】</p> <ul style="list-style-type: none"><li>・ガードレール等がなく、歩行が危険。</li><li>・オレンジボールを立てて頂いたが、車両の接触の跡が付いており、ガードレールによる歩行者と車両の分離が必要。</li></ul> <p>【対策メニュー】</p> <ul style="list-style-type: none"><li>・店舗や住宅等の出入がありこれ以上の施設設置は難しい。</li></ul> | | <p>【現状】</p> <ul style="list-style-type: none"><li>・信号を無視する自転車がいるため、対策をお願いしたい。</li></ul> <p>【対策メニュー】</p> <ul style="list-style-type: none"><li>・現況の車両用信号に不足が無いため、増設はなし。</li></ul> | |
| 4 | 日野市大坂上3丁目交差点周辺④<br>大坂上3丁目交差点周辺の歩道(花壇の近く) | 5 | 日野市大坂上3丁目交差点周辺⑤<br>大坂上三丁目交差点 | 6 | 実践女子大正門周辺① |
| <p>【現状】</p> <ul style="list-style-type: none"><li>・歩道に穴が空いており、つまずき転倒する事故があった。</li></ul> <p>【対策メニュー】</p> <ul style="list-style-type: none"><li>・排水機能を確保するため塞ぐことはできない。状況に応じて補修をする。</li></ul> | | <p>【現状】</p> <ul style="list-style-type: none"><li>・十字路のひとつが路地に入る入口になっているが、視界が悪く車同士が鉢合わせになることがあるため、一時停止などで安全確認せずに通りへ出ようとする車が多い。通学路に繋がっている場所のため、対策をお願いしたい</li></ul> <p>【対策メニュー】</p> <ul style="list-style-type: none"><li>・歩行者滞留場所の確保困難の為、横断歩道設置せず。</li><li>・停止線再溶着(塗り直し)【済】</li></ul> | | <p>【現状】</p> <ul style="list-style-type: none"><li>・歩道が狭く歩行が困難。雨の日は傘をさすためさらに歩行が困難となり車道を歩くことになってしまう。</li><li>※過去に現地調査のうえ、可能な対策を実施頂きましたが再度確認・対応検討を希望。</li></ul> <p>【対策メニュー】</p> <ul style="list-style-type: none"><li>・点検時にこれ以上のハード面での対策が困難なことを確認し、学校側から通行方法の指導を継続していただくことを確認。</li></ul> | |

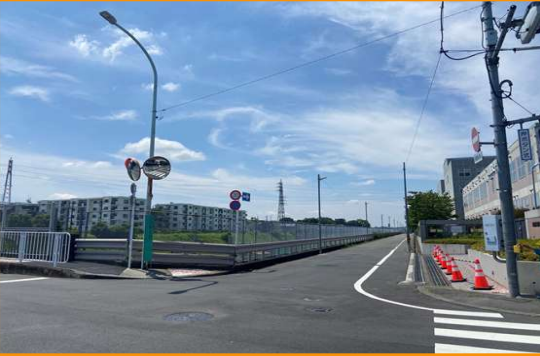
| 7 | 実践女子大正門周辺②<br>実践女子大から矢頭橋へ渡る道路 | | <p>【現状】</p> <ul style="list-style-type: none"><li>・線路に面した道路には信号がなく、また、一方の道路には横断歩道がないため止まらない車や自転車が多い。</li></ul> <p>【対策メニュー】</p> <ul style="list-style-type: none"><li>・信号機増設により、横断歩行者と右左折者の交錯機会の増加が懸念されるため信号機設置せず。</li><li>・横断歩道は設置上申予定。</li><li>・注意喚起看板については必要に応じて道路管理者に依頼。</li></ul> |

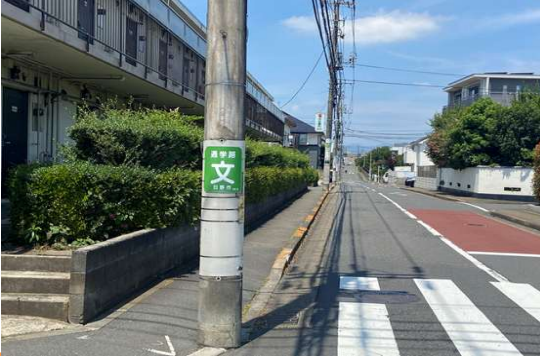
| 8 | 神明橋周辺①<br>神明橋周辺の歩道(大坂上方面からセブンイレブン日野神明4丁目交差点) | | <p>【現状】</p> <ul style="list-style-type: none"><li>・歩道が狭く歩行が困難。七小へ向かう生徒と、大坂上中へ向かう生徒のすれ違いが頻繁にありどちらかが車道を歩くことになってしまう。雨の日は傘をさすためさらに歩行が困難。</li></ul> <p>【対策メニュー】</p> <ul style="list-style-type: none"><li>・スクールゾーン:う回路の確保困難のため実施せず</li><li>・歩道拡幅:車道への影響があるため困難。</li><li>・階段への手すり設置:検討する</li></ul> |

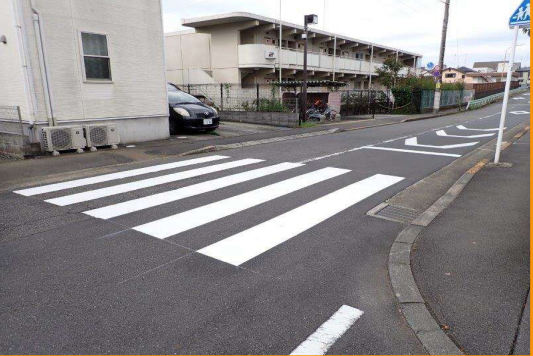
| 9 | 神明橋周辺③<br>神明橋七小方面の横断歩道 | | <p>【現状】</p> <ul style="list-style-type: none"><li>・横断歩道の塗装が薄い。車道の◇(ダイヤ)マークと併せて補修が必要。</li></ul> <p>【対策メニュー】</p> <ul style="list-style-type: none"><li>・横断歩道、ダイヤマーク:再溶着【済】</li><li>・注意喚起看板:必要に応じて道路管理者へ依頼。</li><li>・減速標示等:対応【済】。</li></ul> |

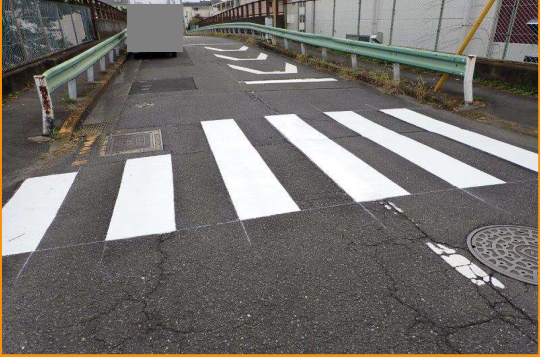
| 10 | 神明橋周辺②<br>神明橋大坂上方面の横断歩道 | | <p>【現状】</p> <ul style="list-style-type: none"><li>・横断歩道の塗装が薄い。橋の途中にある車道の◇(ダイヤ)マークと併せて補修が必要。</li></ul> <p>【対策メニュー】</p> <ul style="list-style-type: none"><li>・横断歩道、ダイヤマーク:再溶着【済】</li><li>・注意喚起看板:必要に応じて道路管理者へ依頼。</li><li>・減速標示等:対応【済】</li></ul> |

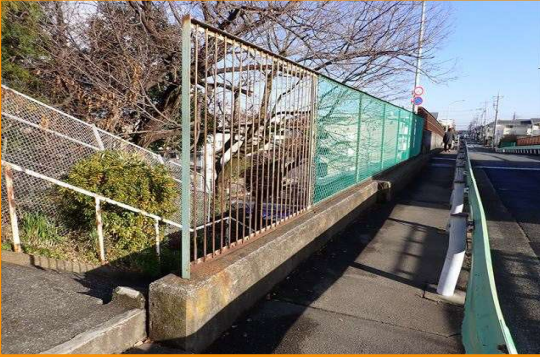
| 11 | 神明橋周辺④<br>神明橋付近の緑色の網フェンス | | <p>【現状】</p> <ul style="list-style-type: none"><li>・穴があいていたりおり補修が必要。穴が広がった場合下の階段に落ちる可能性がある。</li></ul> <p>【対策メニュー】</p> <ul style="list-style-type: none"><li>・交通安全施設修繕で対応【済】</li></ul> |

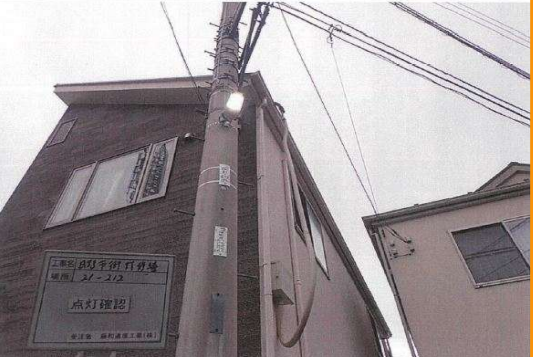
| 12 | 日野市神明2丁目6-2周辺 | | <p>【現状】</p> <ul style="list-style-type: none"><li>・線路沿いの道路で、団地より手前に立っている街路灯。(管理番号21-212)</li></ul> <p>【対策メニュー】</p> <ul style="list-style-type: none"><li>・街路灯修繕で対応【済】</li><li>※折れ曲がっていた既存の街路灯を撤去し、照明を電柱に移設。</li></ul> |
