## V. 橋梁点検結果 (特記する橋梁)

### 【第 5020 橋の特記損傷】

### 【第9012橋の特記損傷】

### 【南平小橋の特記損傷】

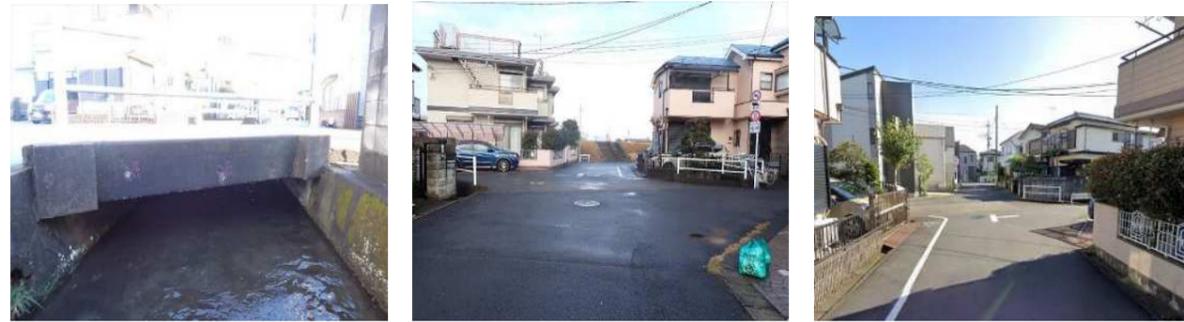
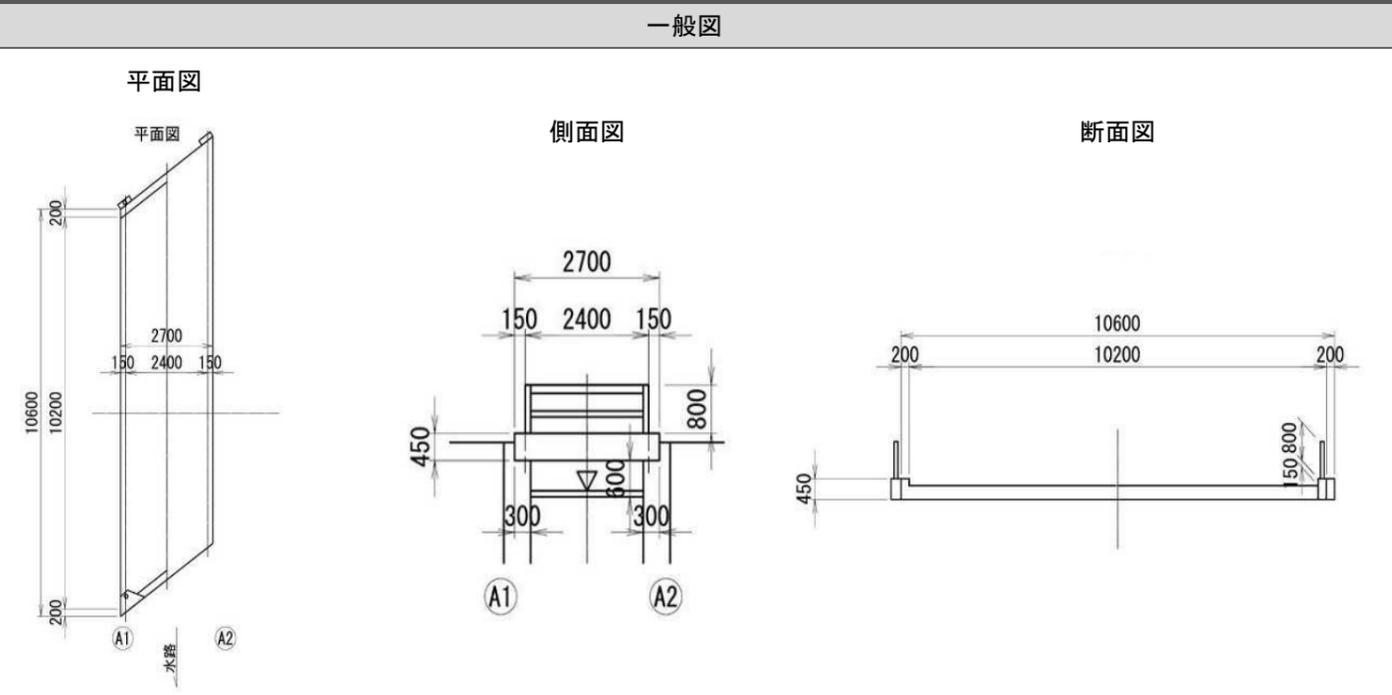
### 現況写真

**概要** 床版に橋軸方向と橋軸直角方向のひびわれがみられ、舗装(床版コンクリート上面)にもひびわれが見られることから貫通ひびわれが発生しており、耐荷力低下が懸念される。

耐荷力低下に対する補強やひびわれの進行抑制として炭素繊維接着工が望ましい。なお対策すべきかの判断は、現地詳細調査実施のうえ耐荷力照査を行う。耐荷力低下が懸念された場合は炭素繊維接着工、耐荷力低下が懸念されない場合は、ひびわれ注入工による予防保全対策が望ましい。日野市の単費が可能な場合は、現地詳細調査のうえ床版取替により更新を図ることも考えられる。(会計検査を考慮すると、補修時の調査実施のうえ床版取替を選定することはコスト過大となる懸念がある。)

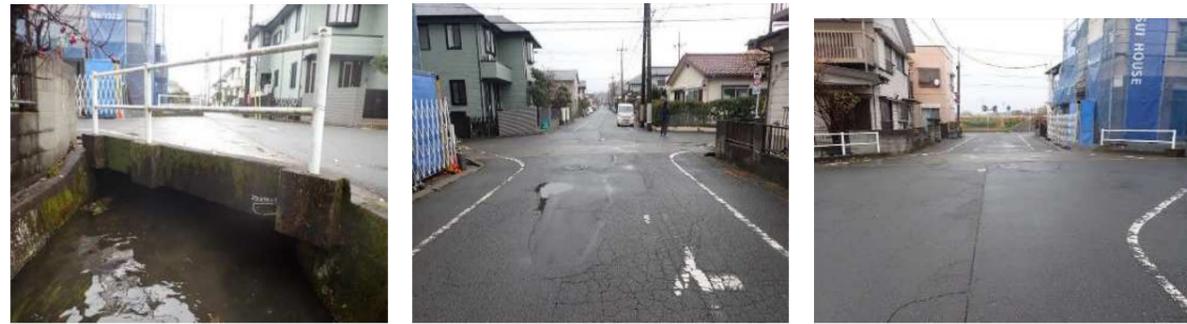
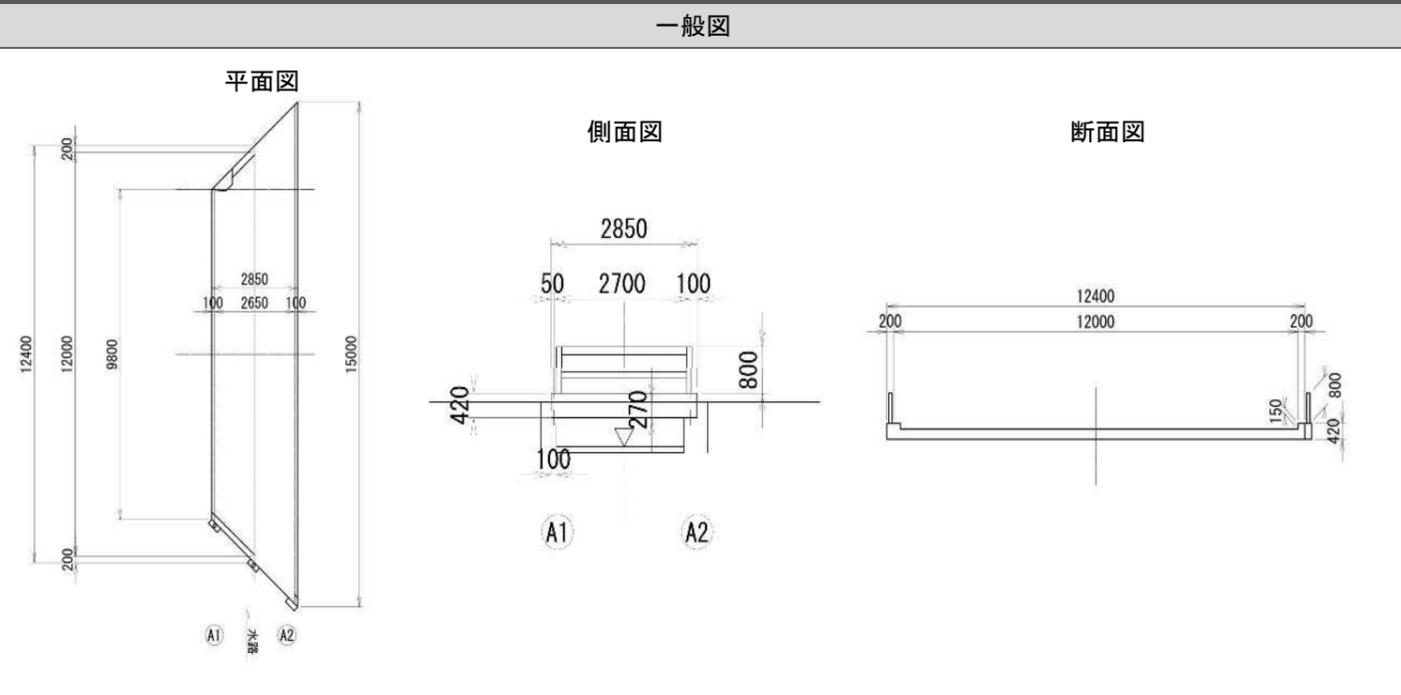
### 現況写真

**概要** 床版に橋軸方向と橋軸直角方向のひびわれがみられ、舗装(床版コンクリート上面)にもひびわれが見られることから貫通ひびわれが発生しており、耐荷力低下が懸念される。

耐荷力低下に対する補強やひびわれの進行抑制として炭素繊維接着工が望ましい。なお対策すべきかの判断は、現地詳細調査実施のうえ耐荷力照査を行う。耐荷力低下が懸念された場合は炭素繊維接着工、耐荷力低下が懸念されない場合は、ひびわれ注入工による予防保全対策が望ましい。日野市の単費が可能な場合は、現地詳細調査のうえ床版取替により更新を図ることも考えられる。(会計検査を考慮すると、補修時の調査実施のうえ床版取替を選定することはコスト過大となる懸念がある。)

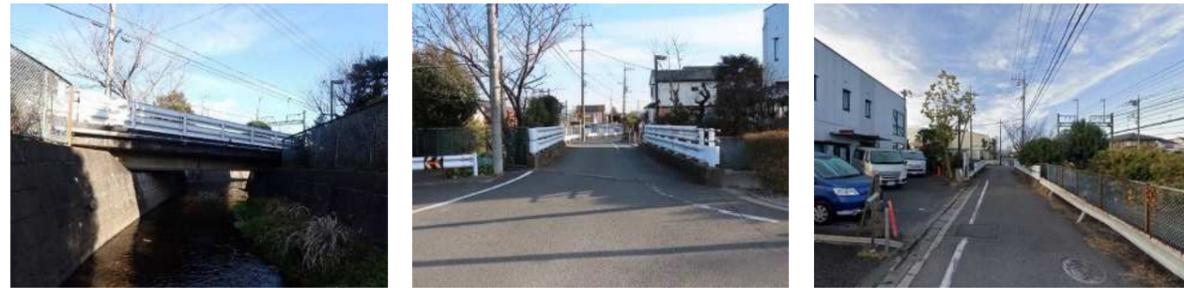
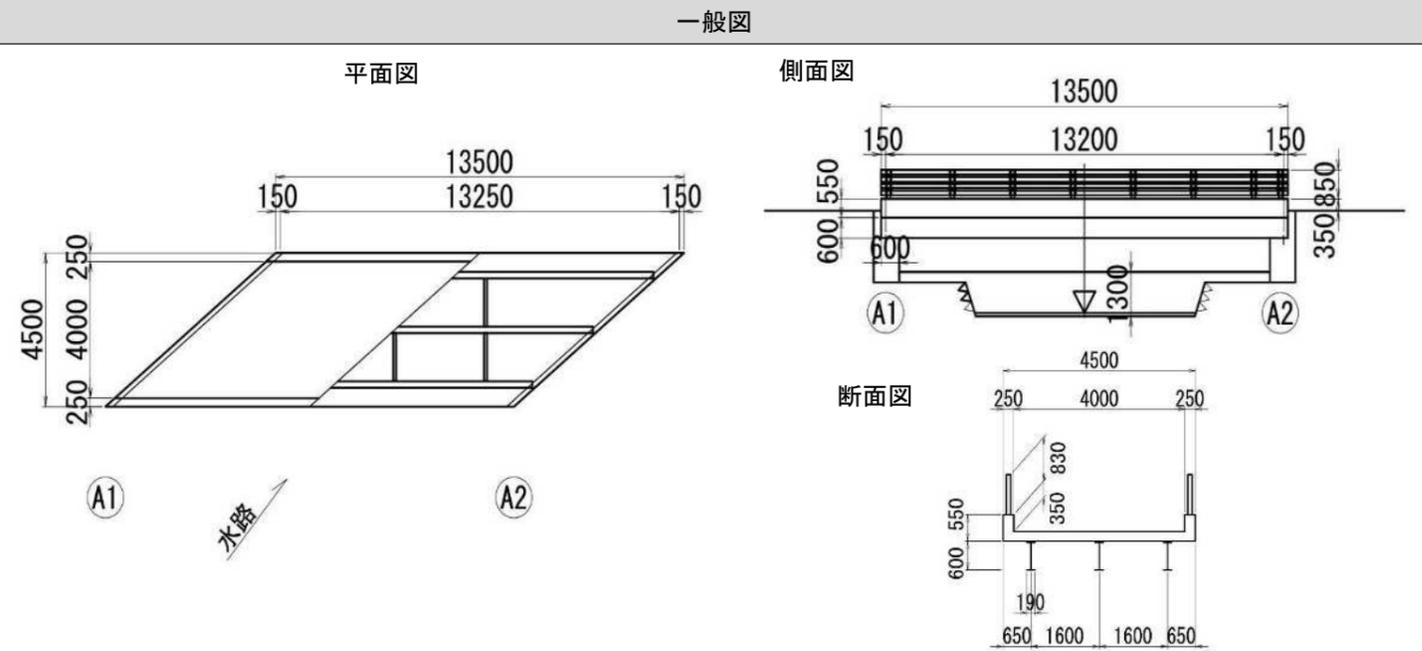
### 現況写真

概要	本橋は斜角があり、鋭角部分の床版に橋軸方向と橋軸直角方向のひびわれがみられ、舗装ひびわれから遊離石灰のような析出物も確認され、床版の土砂化も懸念される。
----	--
