# 日野市立平山小学校 通学路の危険箇所図

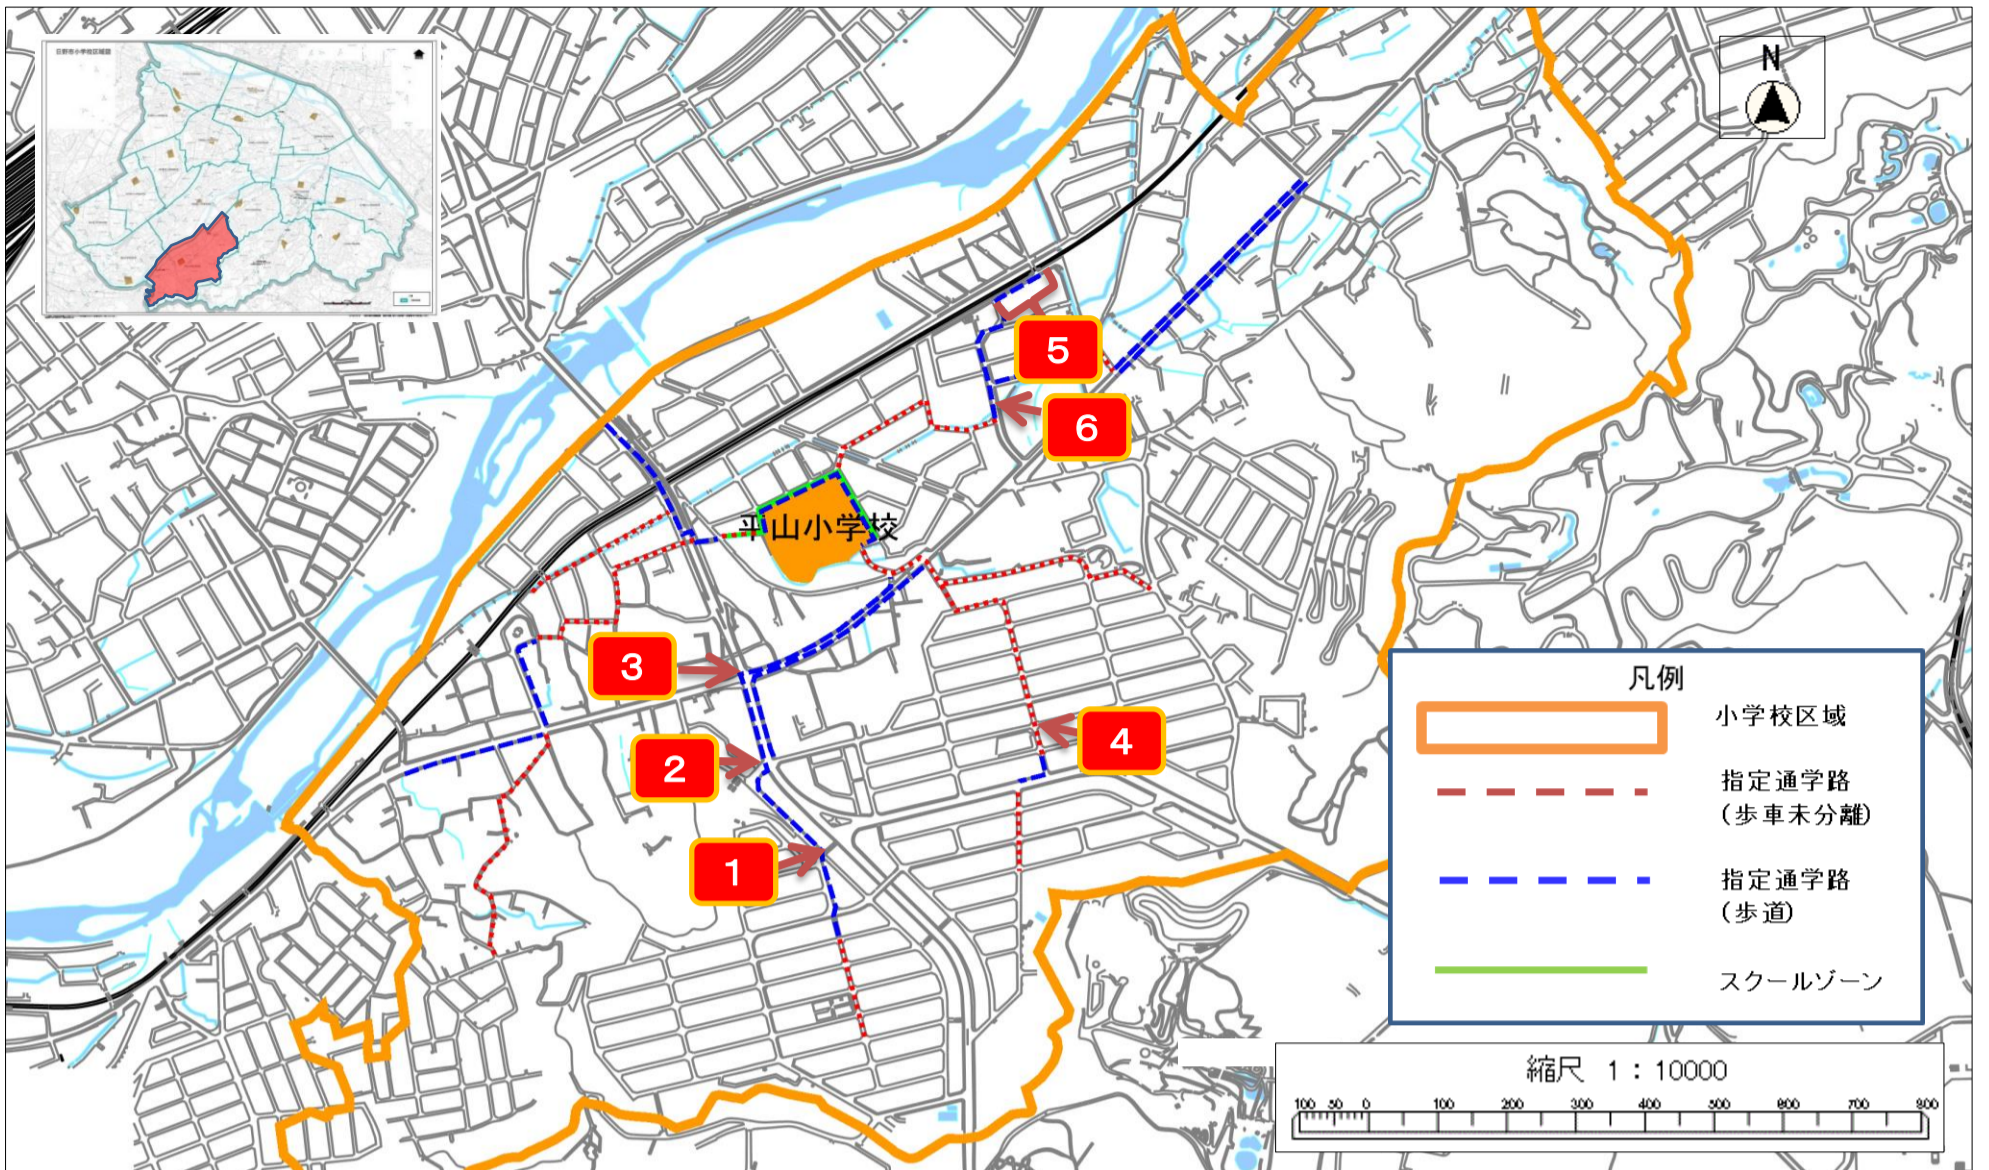
1 平山二丁目37番地先  
三叉路の横断歩道

【現状】  
寒い日はカーブミラーが凍ってしまう。視界が悪くなり危険である。

2 平山二丁目37番地先  
平山3丁目交差点

【現状】  
坂の上(堀之内方面)からくる自転車がスピードを出して通過するため児童と接触しそうになり危険。

3 平山五丁目12番地先  
平山五丁目交差点

【現状】  
交通量の多い交差点で右左折する車両が多い。また、1学期に左折者と通学児童の接触事故が発生した箇所である。

4 平山三丁目33番地先  
狭隘道路

【現状】  
通勤時刻に抜け道として車両が多く通る。スピードも出ている。

5 平山四丁目18番地先  
線路沿いの道路

【現状】  
交通量、利用者が多く危険。

6 平山四丁目18番地先  
公園前の歩道

【現状】  
歩道が狭く、車道におりてしまう児童が多い。

【対策メニュー】  
凍らない鏡面への交換は技術的に困難であるため、対策の実施は見送りとします。

【対策メニュー】  
歩道に「歩行者優先、自転車徐行」の路面標示シートを設置しました。薄くなったスピード落とせの路面標示の塗り直しを行います。

【対策メニュー】  
平山五丁目交差点から平山五丁目バス停までの間でドライバーから見やすい位置に歩行者横断注意等の看板を設置しました。

【対策メニュー】  
「止まれ」の塗り直しを実施しました。

【対策メニュー】  
歩道を利用するよう、学校から児童へ指導をお願いします。

【対策メニュー】  
歩道は十分な幅員があり、歩道を広げると道路の幅員が狭くなるため、学校から児童へ指導をお願いします。

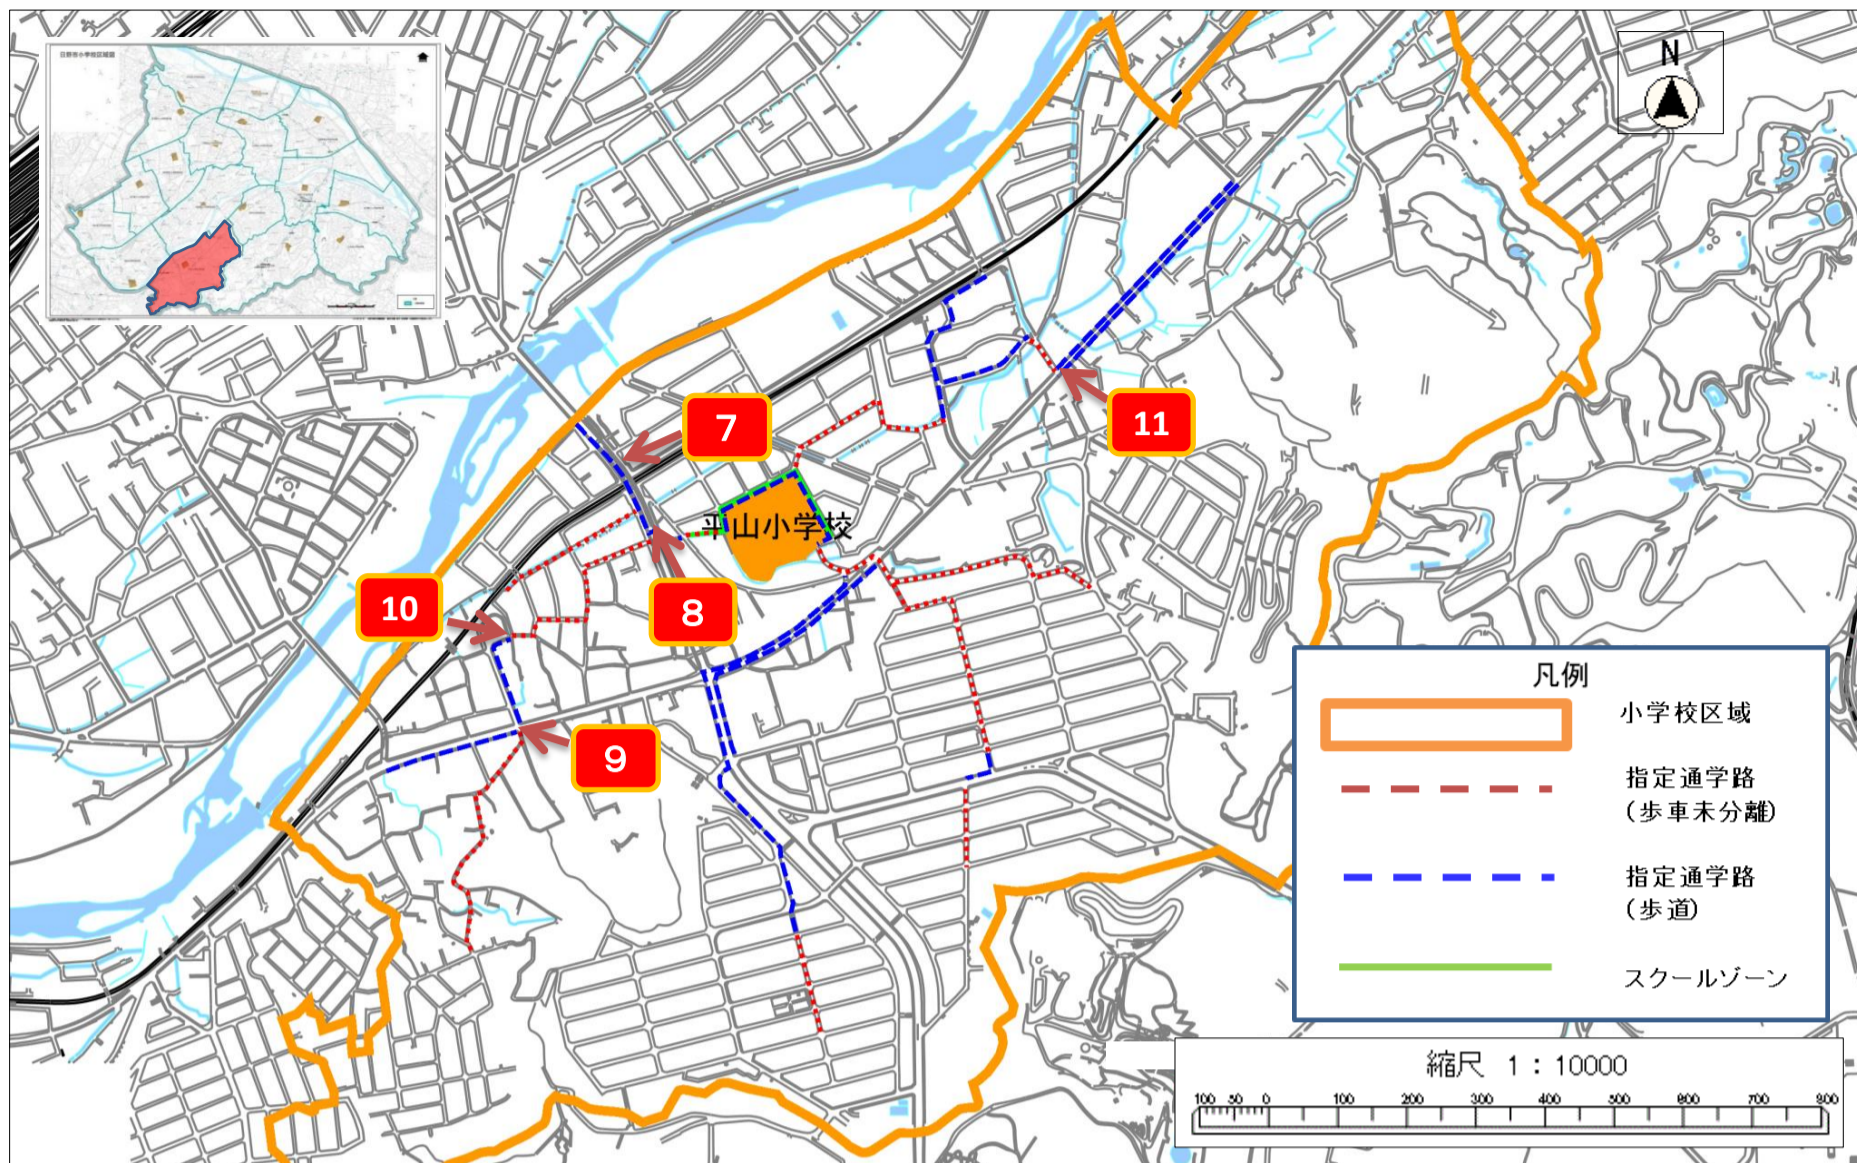
7 平山四丁目26番地先 平山陸橋脇スロープと陸橋下地下道出口の歩道

**【現状】**  
平山陸橋のスロープから下ってくる自転車がスピードを出して通過するため危険である。

8 平山五丁目35番地先 平山陸橋下地下道入口の横断歩道

**【現状】**  
横断歩道があるにもかかわらず地下道に進入する車両も直進する車両もスピードを出して通過するため危険である。

**【対策メニュー】**  
平山陸橋の側道に降りてくるスロープに「歩行者優先、自転車徐行」の路面標示シートを設置しました。また、陸橋下の地下道の歩道入り口にも路面標示シートを設置しました。

**【対策メニュー】**  
地下道入口手前に設置された桁下高さ制限の標識支柱に「スピード落とせ」等の注意喚起看板を設置しました。
