日野市立豊田小学校 通学路の危険箇所図

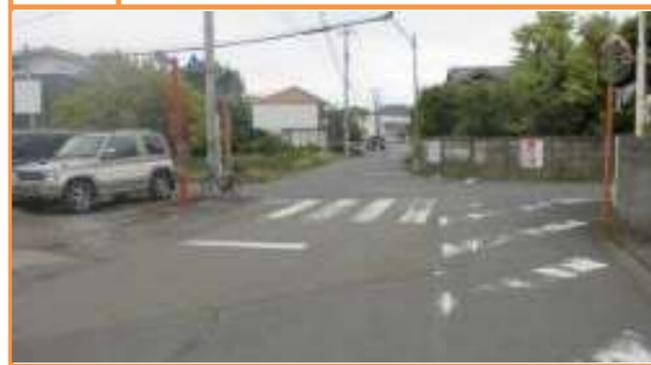
<p>【現状】</p> <ul style="list-style-type: none"> ・タイルがよく剥がれている。 ・雨の日に滑りやすい。 ・自転車がスピードを出して降りてくる。 ・植栽が伸びていて見えづらい。 <p>【対策メニュー】</p> <p>剥がれ等を発見されましたら道路課へご連絡ください。注意喚起看板の設置を検討する。植栽の維持管理を行っている。(8月上旬～中旬)</p>	<p>【現状】</p> <ul style="list-style-type: none"> ・歩道が狭いうえに、凸凹が多く、水たまりがしやすい。 ・春から夏にかけては歩道の草や植栽が伸びてさらに狭くなり歩きづらい。車道からも見えにくい。 <p>【対策メニュー】</p> <p>全面的な舗装打換えの予定はない。通行に支障があるような異常の場合は、部分的な補修を検討する。年に1回樹木の剪定及び草刈りを実施(7月下旬～8月)。</p>	<p>【現状】</p> <ul style="list-style-type: none"> ・コバックの交差点付近に、車がよく停めてある為、登下校の際に、走ってくる車や自転車が見えづらい。 ・スピードを出して坂を下る自転車や車が多い。 ・歩道の白線が消えている <p>【対策メニュー】</p> <p>外側線の復旧(実施済み)。注意喚起看板の設置を検討する。</p>	<p>【現状】</p> <ul style="list-style-type: none"> ・コバックの交差点付近に、車がよく停めてある為、登下校の際に、走ってくる車や自転車が見えづらい。 ・スピードを出して坂を下る自転車や車が多い。 ・歩道の白線が消えている <p>【対策メニュー】</p> <p>外側線の復旧(実施済み)。注意喚起看板の設置を検討する。</p>
4	堀之内踏切	5	一番橋
