# 屋久島の沖合で発生した米空軍横田基地所属の CV-22オスプレイの墜落事故に関する事故調査報告書

令和6年8月  
防衛省

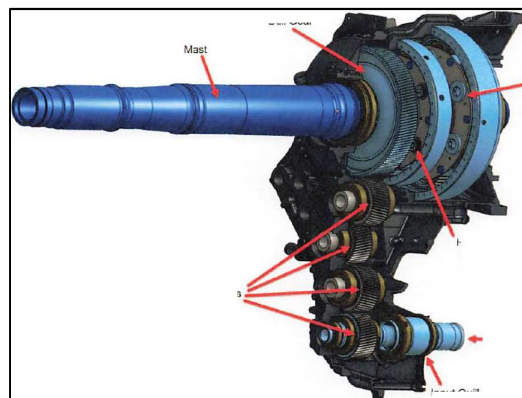
PRGB(イメージ)

- 左側のPRGBが破損し、事故機の駆動システムの不具合が急激に生じたことによって事故が発生。
- 左側PRGB内のハイスピード・ピニオンギアの1つにひびが入り、破断したギアの破片が、他のピニオンギアとサンギアの間挟まり、サンギアの歯車が摩耗し、エンジンからの動力を伝達することができなくなった。

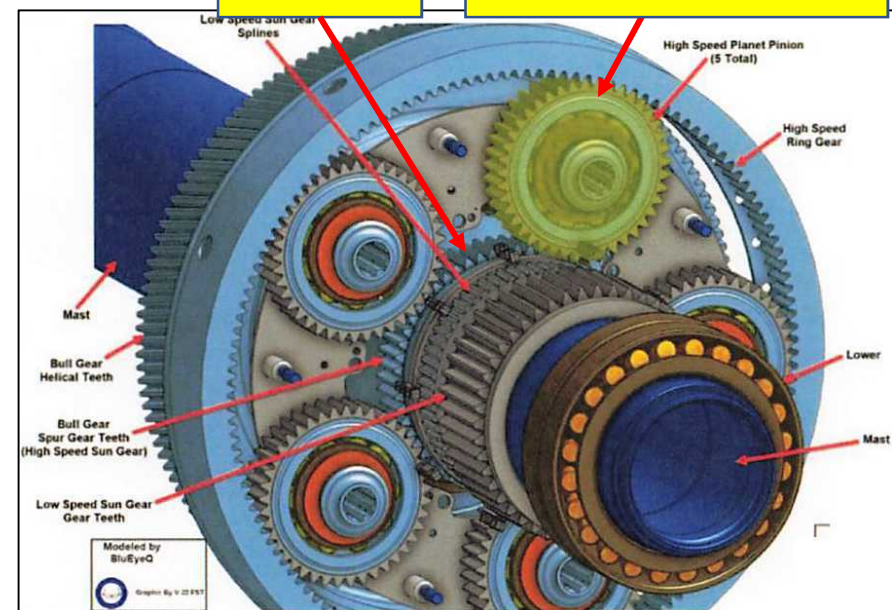
摩耗したサンギア
