給食棟

屋根部 (ハト小屋含む) : GSS-1工法

修繕名	給食棟屋根防水修繕 (日野第二中)		
図番	全 2 枚・第 2 号	図名	平面図 (給食棟)
作図	日野市教育委員会教育部庶務課

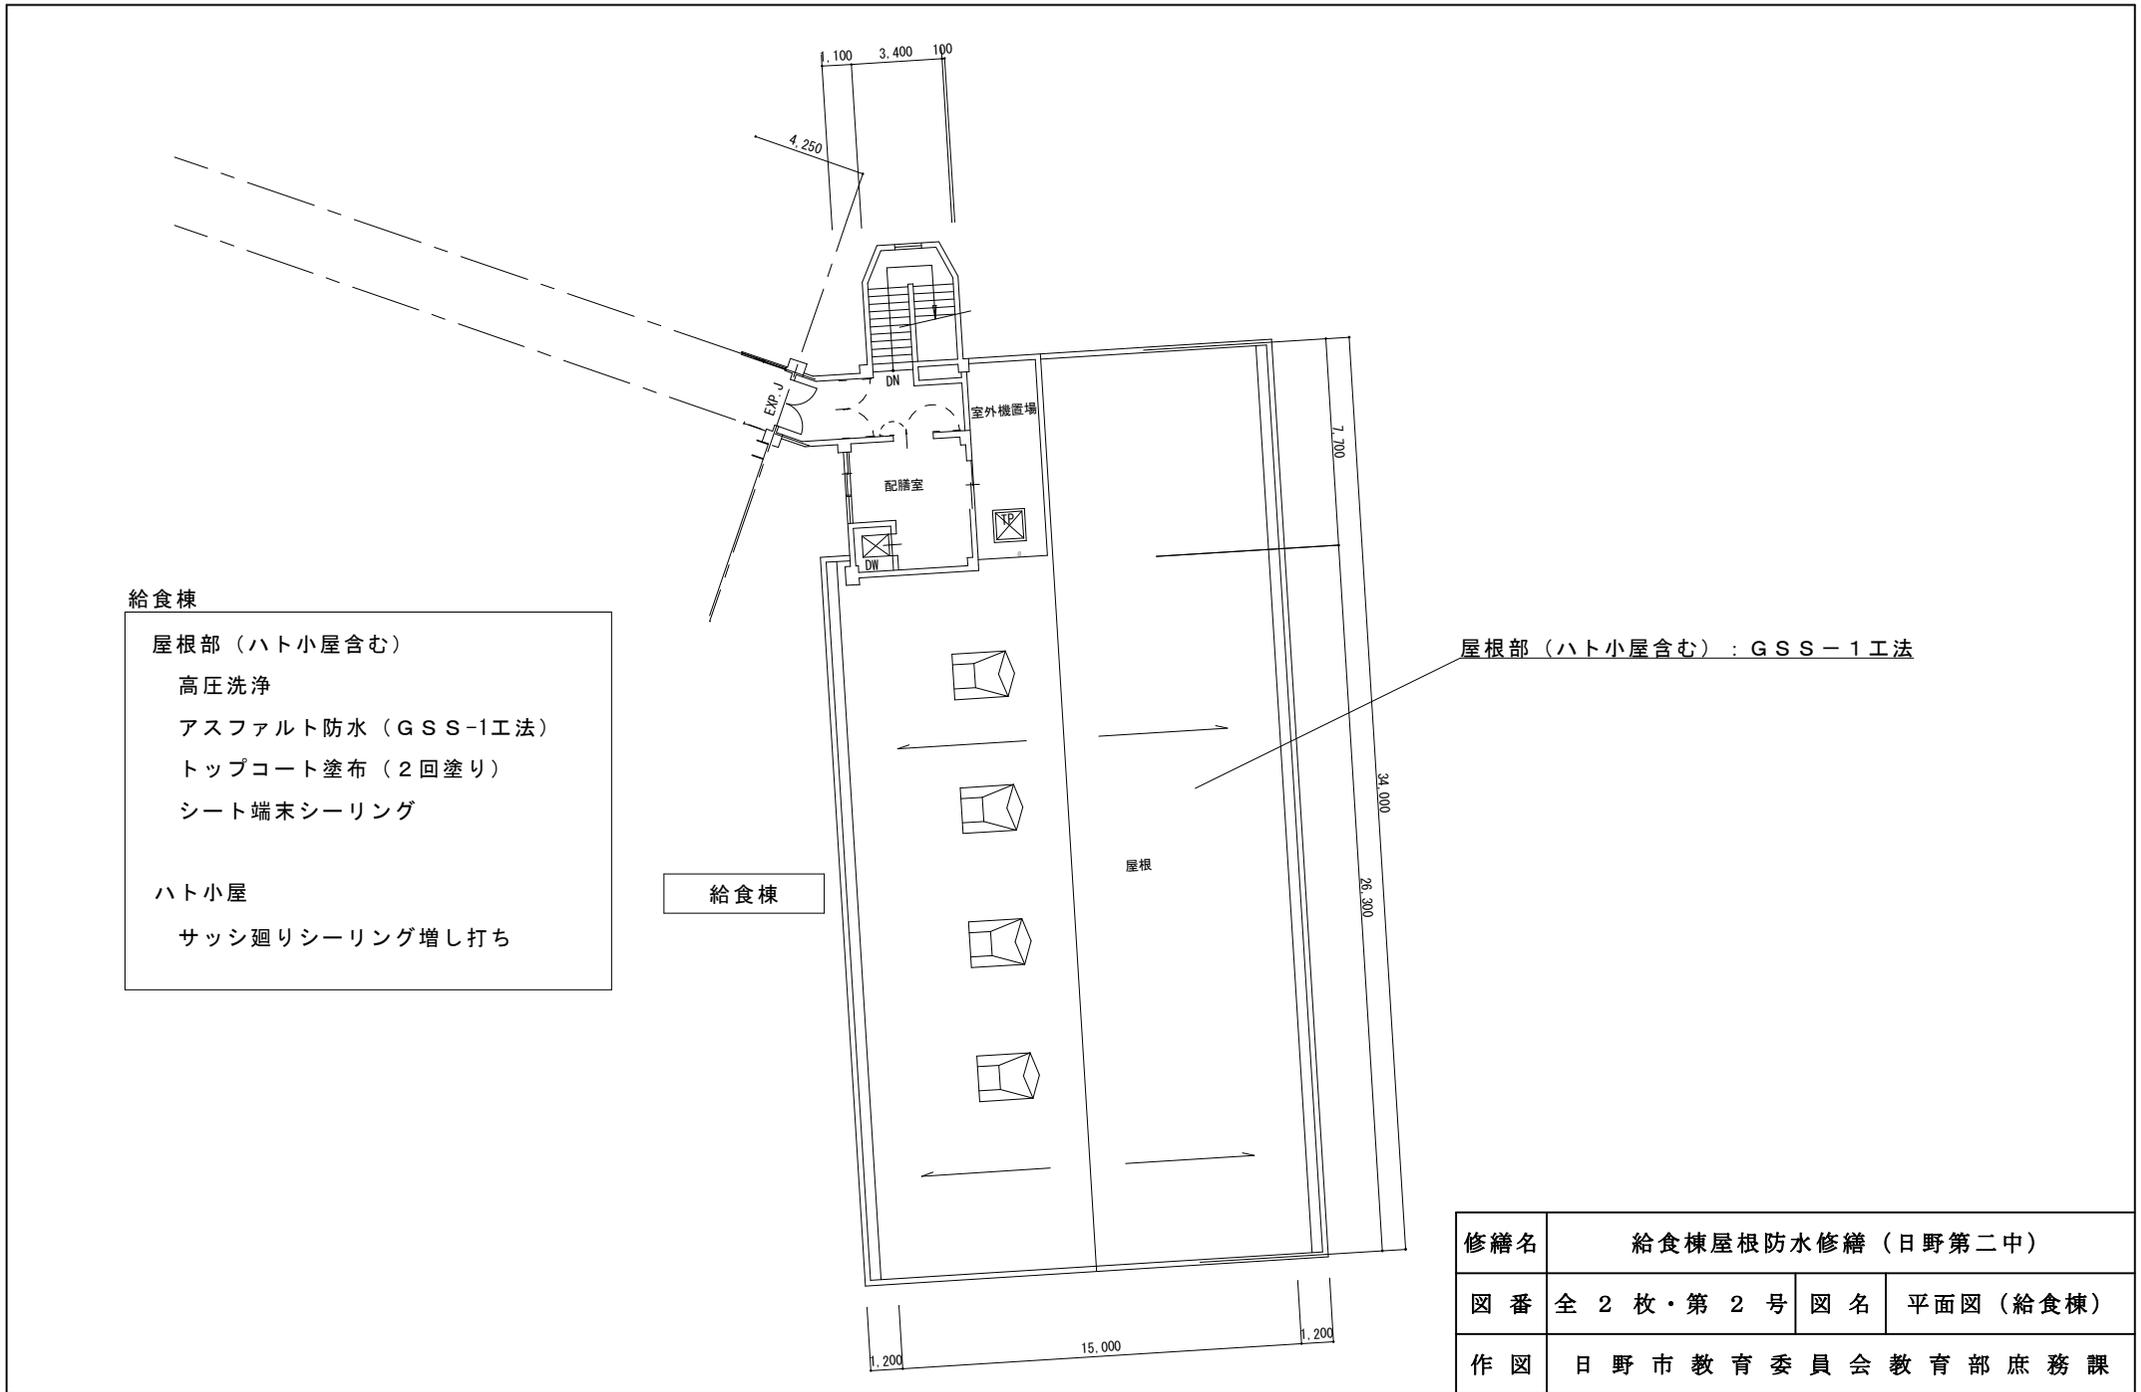
屋根部 (ハト小屋含む)

高圧洗浄

アスファルト防水 (GSS-1工法)

トップコート塗布 (2回塗り)

シート端末シーリング

ハト小屋

サッシ廻りシーリング増し打ち
