# 日野市立日野第八小学校 令和5年度 通学路合同点検の危険箇所図

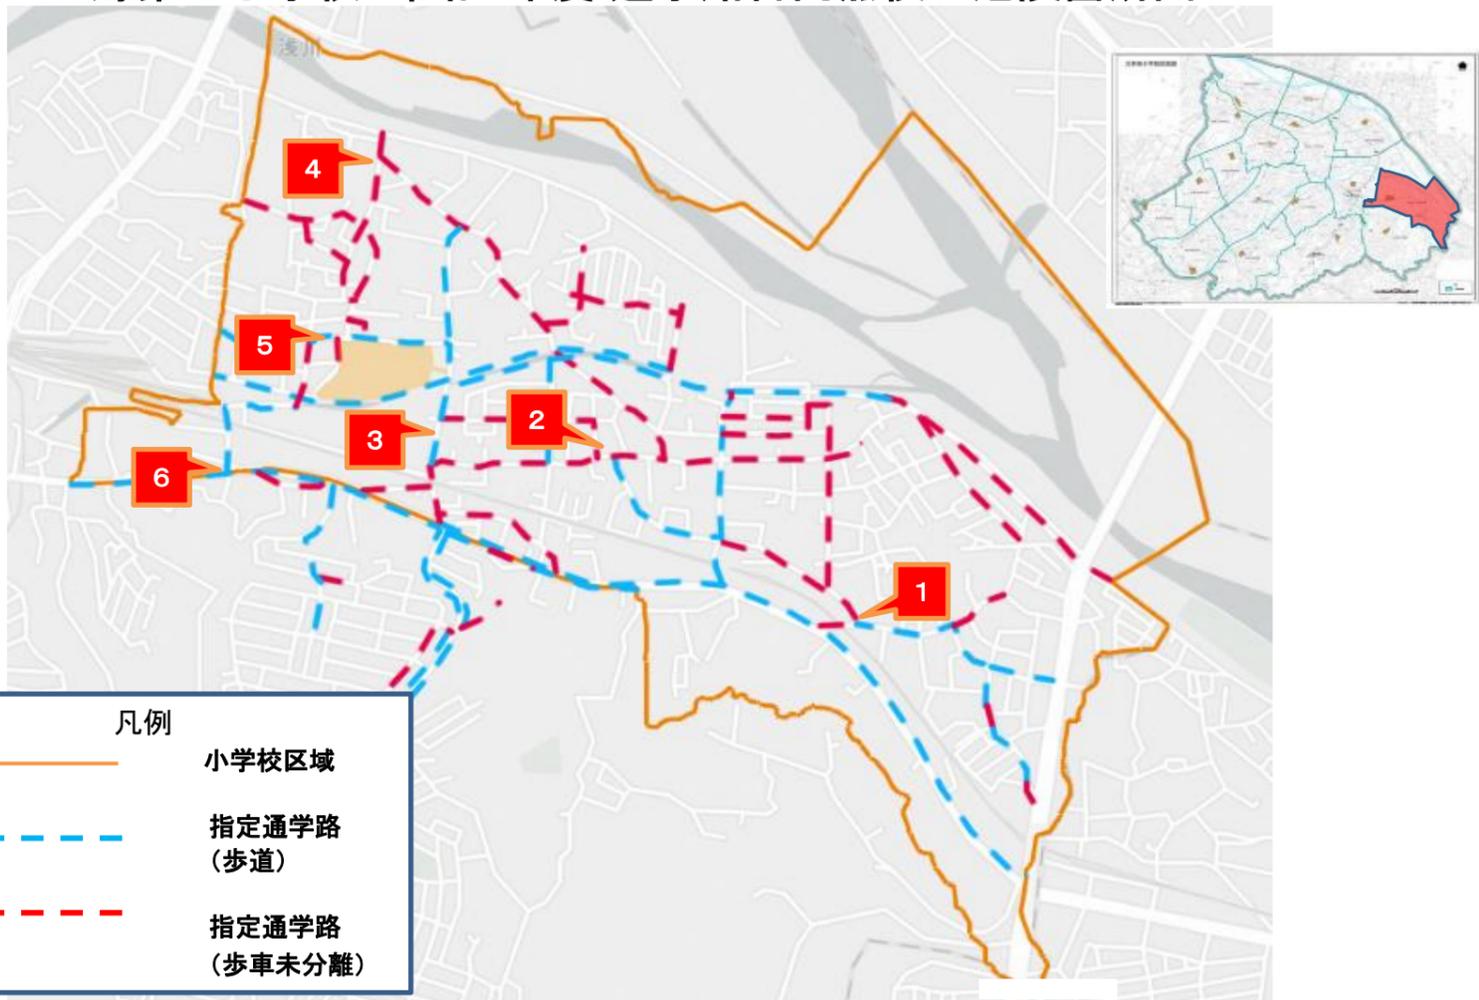
1	落川2100番地 百草園駅付近ラーメン屋近くの踏切	2	落川8丁目8番地付近 幹線市道Ⅱ-4号線	3	三沢43-5駐車場付近 市道P35号線	
<p><b>【現状】</b> 踏切への道を含むY路地。車の交通量が多く、歩道が狭いため、児童がどこを歩いてよいか分からない。</p> <p><b>【対策メニュー】</b> 外側線の設置を検討する。 京王線踏切内への白線設置を依頼済み。</p>		<p><b>【現状】</b> ・T字路周辺、道路がボコボコして水たまりができていたり、児童が転倒しやすかったりする。 ・道路上の線や表示が消えている。</p> <p><b>【対策メニュー】</b> 道路課道路係にて舗装補修工事実施済。 路面標示の塗り直し実施済。</p>		<p><b>【現状】</b> 柵のない細い用水路があり、児童が落下の危険性がある。</p> <p><b>【対策メニュー】</b> ・転落防止柵の設置の検討。 ・学校・保護者から児童に注意するよう指導していただく。</p>		
4	新井1丁目26-18付近 落川通り パレスピア付近	5	三沢1511-1 八小北門の体育館とリヴェール高幡Ⅰ付近	6		三沢1丁目26-18付近
<p><b>【現状】</b> 道が細くカーブもして、白線内もかなり狭い。抜け道でスピードを出してくる車も多く危険。せせらぎ農園の所まで行かないと横断歩道がない。</p> <p><b>【対策メニュー】</b> 三差路の見通しが悪い交差点であり、歩行者の滞留場所もない為横断歩道の設置はできない。</p>		<p><b>【現状】</b> たちばな公園の方から体育館脇を通る児童がいて、体育館側を歩くと、北門に行くまでの間に外側線がなく、白線のない道を直進したり、横断歩道でない場所で乱横断したり、飛び出すことがある。</p> <p><b>【対策メニュー】</b> ・横断歩道の設置はできない。 ・学校・保護者から児童に指導していただく。</p>		<p><b>【現状】</b> 「通学路」の道路標識が老朽化しており、傾いている。台風等で倒れてくる危険性がある。</p> <p><b>【対策メニュー】</b> 撤去する方向で検討する。</p>
