日野市立仲田小学校 通学路の危険箇所図

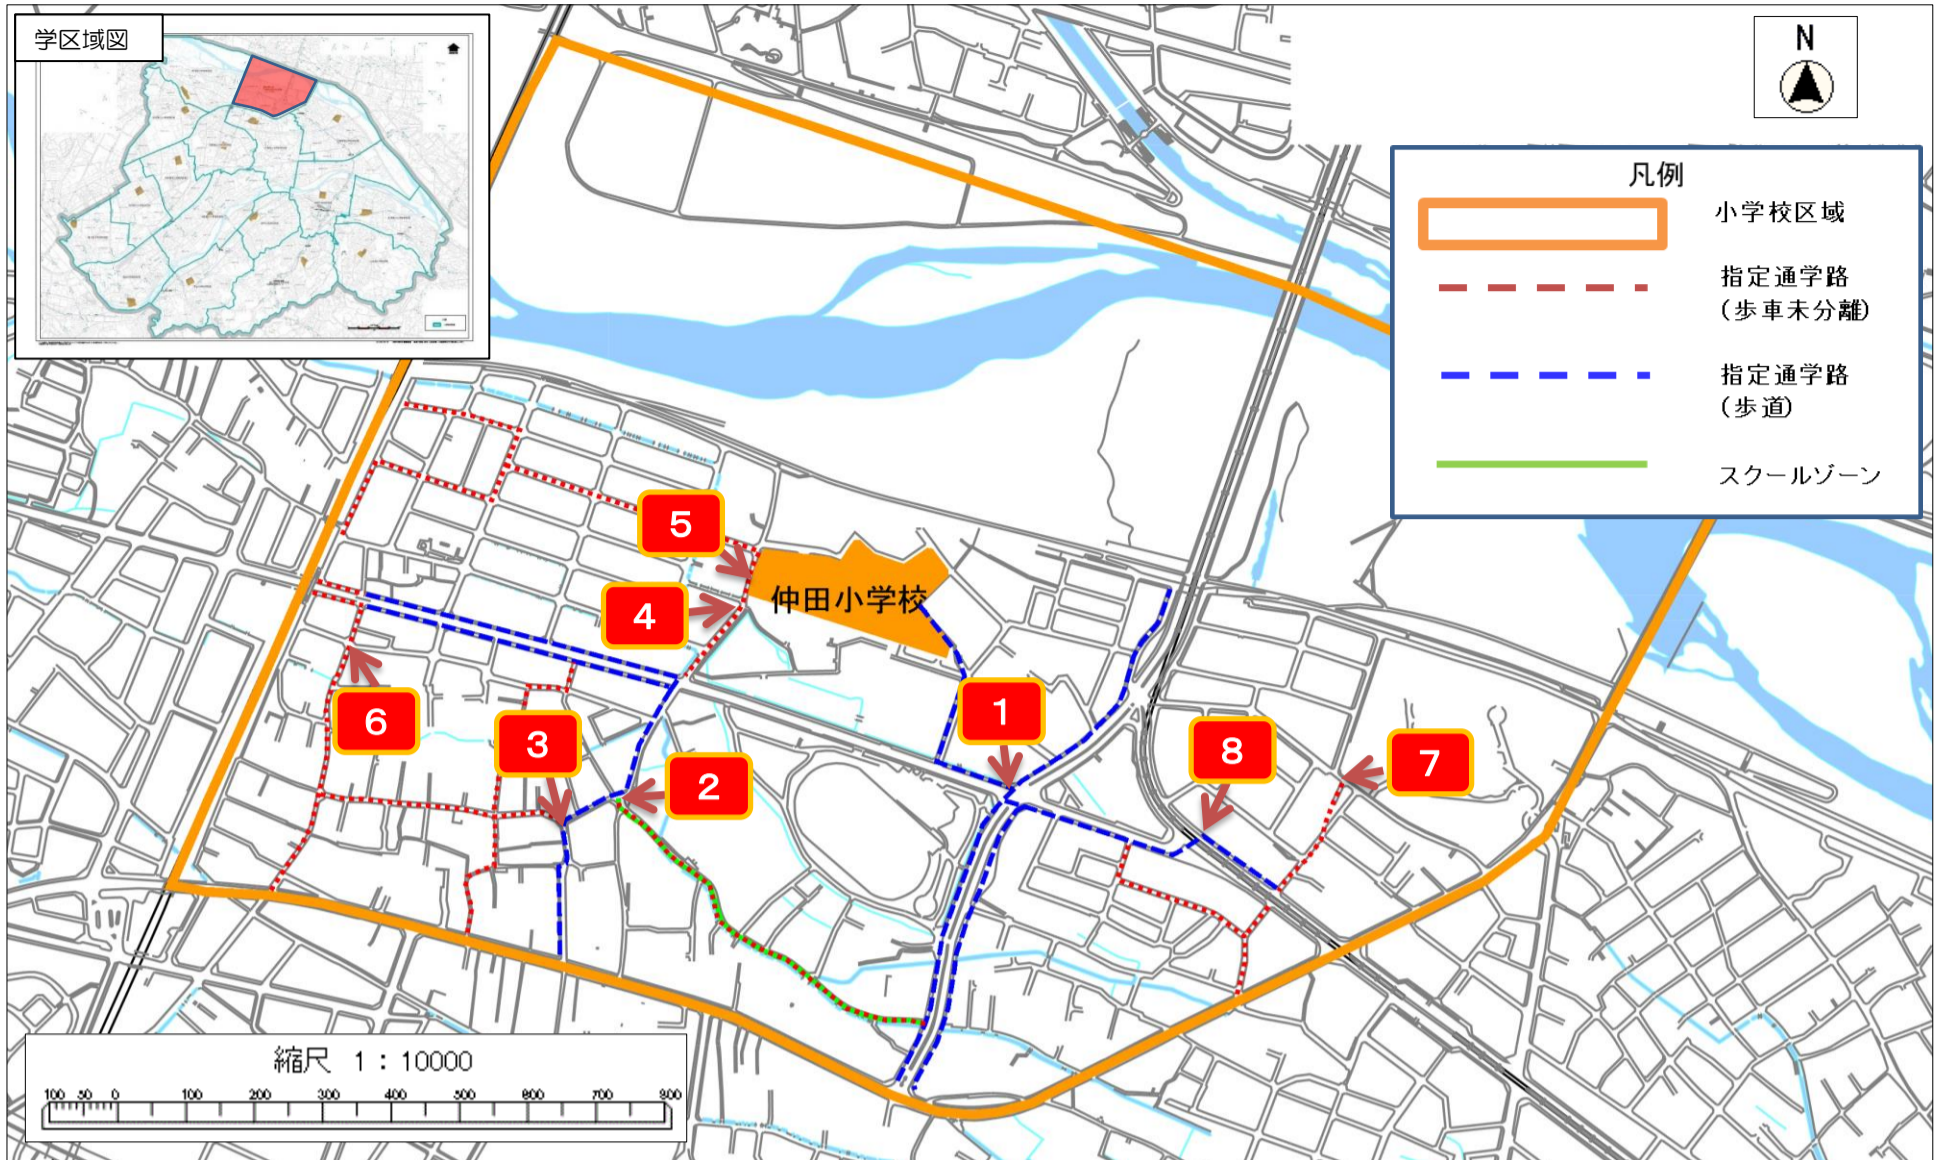
【現状】
立日橋への交通量が多く、スピードを出したままの車との接触事故が危惧される。歩道を走る自転車も多く、接触事故がある。

【現状】
信号機も無く、歩道が狭い。スピードを出した自転車も危険。図書館方面から普門寺へ抜ける道路は、照明が乏しく下校時は薄暗い。

【現状】
交通量が増え車両と児童の接触事故が危惧される。道路が狭くダブルミラーが設置されているが、児童には確認が難しい。

【現状】
グリーンゾーンがあるが、道路が狭く交通量が多い。

【現状】
スピードを落とさずに通過する車両が多く、道路は角度が付いて死角が多い為、車両との接触事故が危惧される。

【現状】
車両の交通量が増え、カーブミラーの設置はあるが、向かいの道にミラーが無く、死角になる。停止線がない為か、歩行者は止まらない。

【現状】
一方通行を車両がスピードが落とさず通過。保育園送迎車も多い。自治会の見守りは、新型コロナウイルス感染症対策のため休止中。

【現状】
児童の横断時に車両の右折する車両が多く児童との接触事故の危険がある。

【対策メニュー】
通学時間帯に引き続き警察官の見守りを実施します。

【対策メニュー】
自転車に対する注意喚起看板は設置しておりません。交差点の前後にカラー舗装が設置されているため、対策の実施は見送ります。照度を確認します。

【対策メニュー】
路側線の設置を検討します。

【対策メニュー】
スクールゾーンによる規制は、地域の住民の合意形成が必要であるため、学校及びPTAでのご対応をお願いします。(通過車両は許可制のため効果は小さいことが想定されます。)

【対策メニュー】
カーブミラーの設置を検討します。

【対策メニュー】
交差点マークの補修を検討します。

【対策メニュー】
道路拡幅予定があり、総交通量が増えてから横断歩道の設置を検討します。

【対策メニュー】
本交差点におきましては、消えかかっている路面標示につきまして、再度白線を引き直しました。
