日野市立潤徳小学校 通学路の危険箇所図

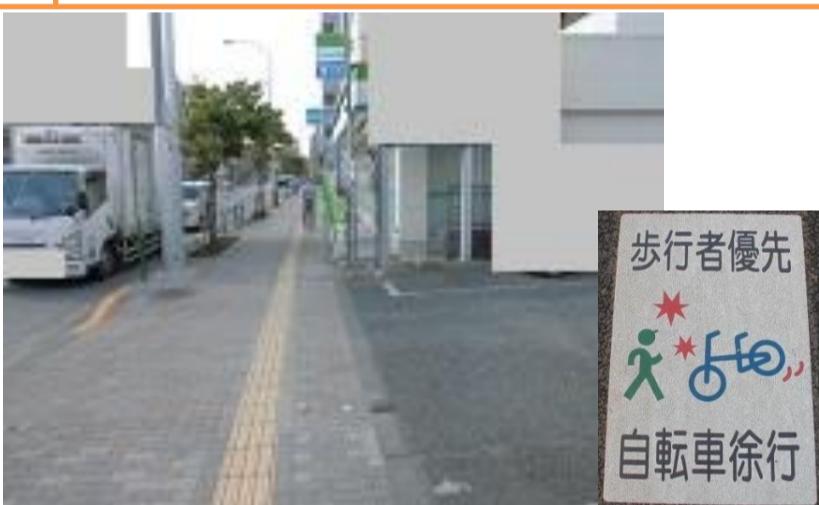
1 日野市高幡10005番地の先 高幡交差点

交通量の多い交差点で横断歩道を渡る際に右左折する車両や歩道を走行する自転車がスピードを出しているため通学児童と接触事故の危険がある。

通学路に指定されている高幡交差点から西側の川崎街道の両側歩道に「歩行者優先、自転車徐行」の路面標示シートを各4枚×両側歩道=8枚設置しました。

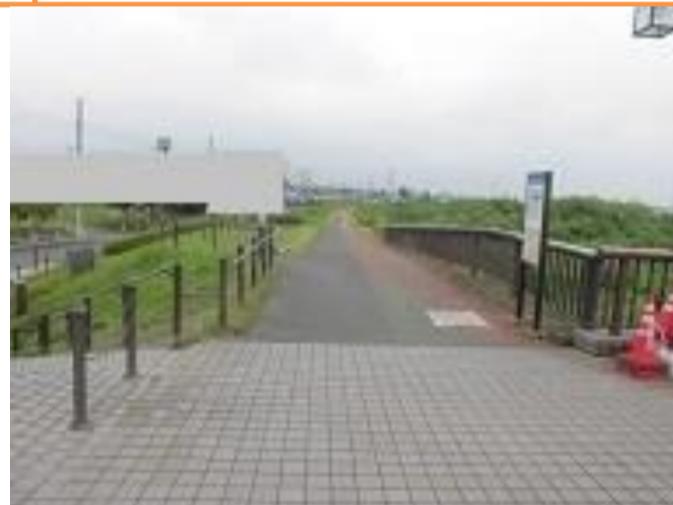
2 万願寺六丁目1番地先 浅川土手の歩道

- ・自転車がスピードを出して、運転しているため危険。
- ・雨天時の浅川の氾濫が危険。

・草が成長していくと道が狭くなり危険。

- ・令和6年度にふれあい橋の修繕工事を予定しており、修繕工事完了後に周辺道路の補修を検討します。
- ・市内の堤防道路脇の草刈りは、年3回(6月頃、9月頃、12月頃)実施しております。

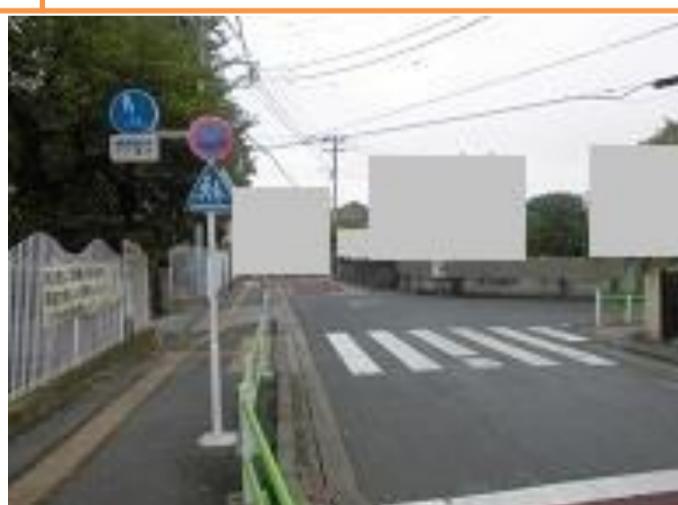
3 高幡526番地先 小学校前の横断歩道

車、自転車、歩行者が多く危険である。

横断歩道手前にカラー舗装もされており、歩道にガードレールも設置されている為、対策の実施は見送りとします。
