日野市立日野第八小学校 通学路の危険箇所図

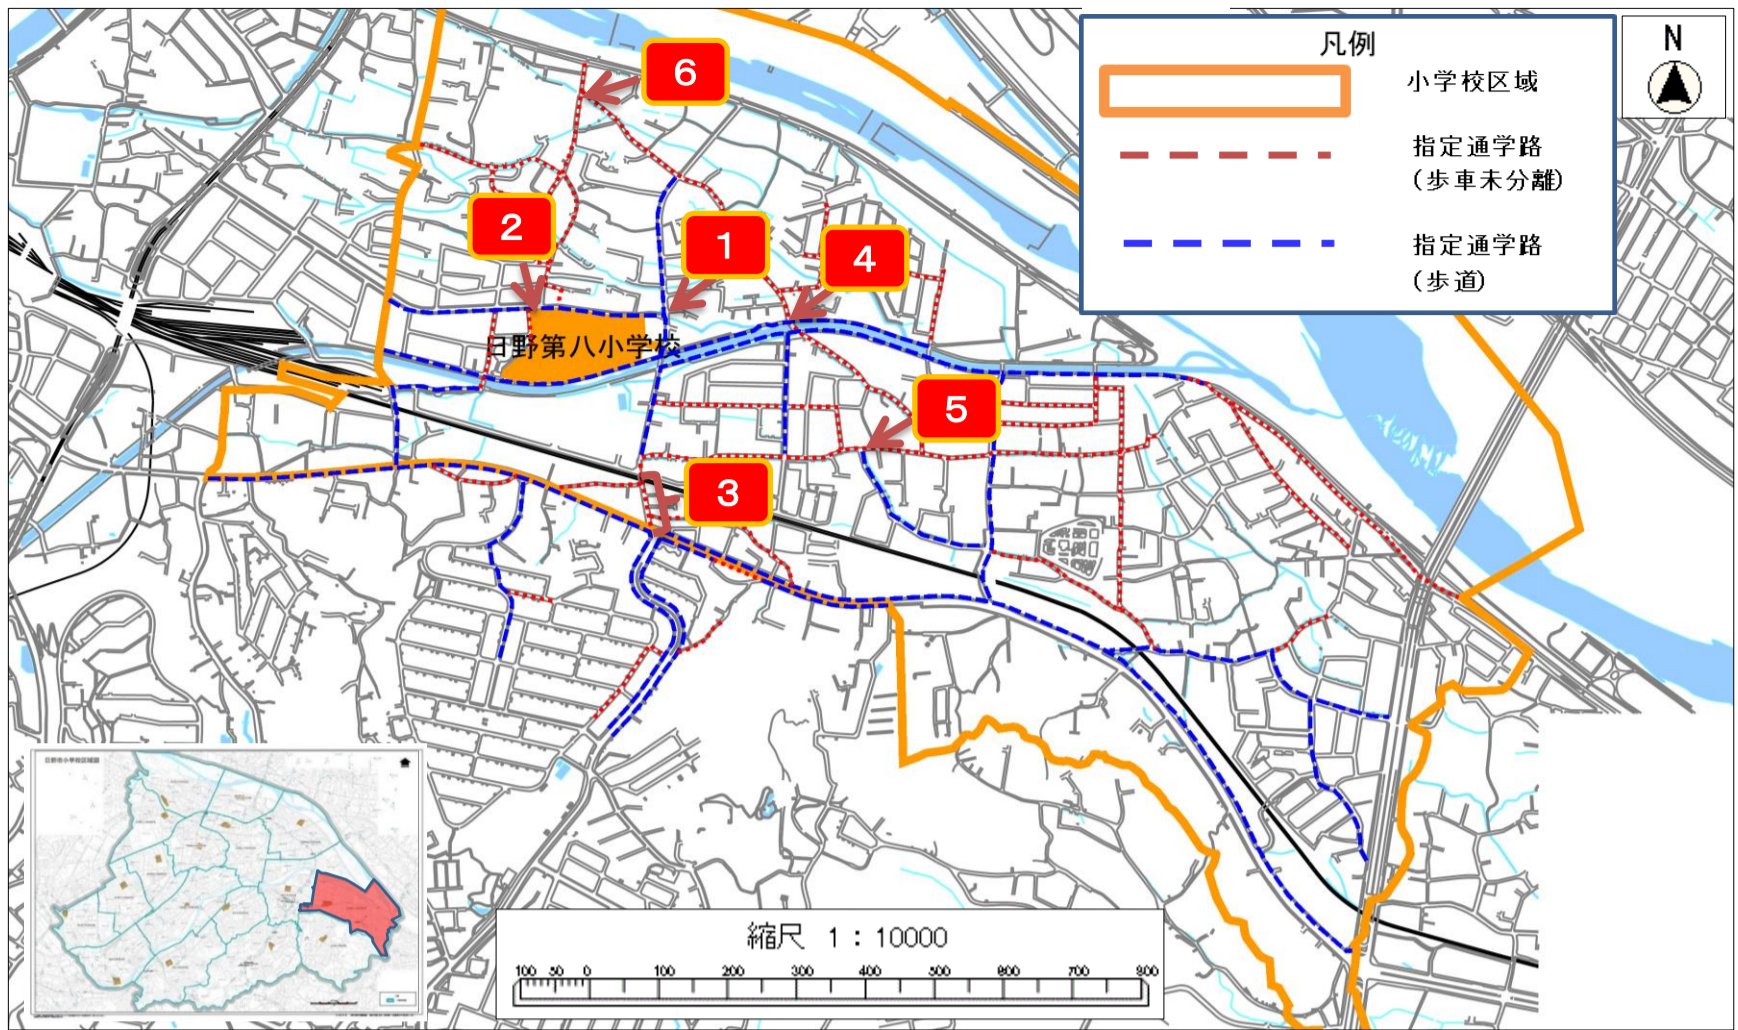
1 三沢80番地先
小学校正門周辺、保育園北のT字路

【現状】
①自転車が坂道を上る勢いそのまま交差する為危険。
②朝夕方は交通量も多くバスの往来もある。

2 三沢200番地先
小学校北門付近の横断歩道

【現状】
・見通しが悪い。信号の無い横断歩道で児童が飛び出す恐れあり。
・北門に行くために2回道路を渡る必要があり、歩道も狭いので要注意。

3 三沢一丁目13番地先
踏切～交差点までの狭隘道路

【現状】
・踏切有り。遮断機の横は道幅がせまく、一人通るのがやっと。車道にはみださないよう注意。(踏切～信号まで)
・交通量が多い。道幅が狭く、左折する車が寄ってくると、巻き込みの危険あり。(信号機手前)

5 落川102番地先 橋付近

【現状】
モノレール通りから川崎街道への向け道となっており、スピードを上げて走る車が多く、坂下から上ってくる車が見えにくい。以前はスクールガードボランティアが朝に立っていただいていたが、現在は無人のため危険である。

5 落川404番地先
横断歩道のあるT字路

【現状】
T字路の右側が塀のため車が見えない。横断歩道1/3くらいまで出て見ないと車に気づかない。多くの児童が通る道。スピードを出す車が多いので注意が必要。

6 石田330番地先
カーブした狭隘道路

【現状】
車がスピードを出して通っている道を横断して通学。横断歩道が無くて危険。

【対策メニュー】
①遊歩道との交差する歩道部に区画線の設置を検討します。
②令和2年度に一時停止の強調表示を設置しているため、対策の実施は見送ります。

【対策メニュー】
ガードレールを撤去し、見通しを改善しました。

【対策メニュー】
ポストコーンの設置を検討します。

【対策メニュー】
掠れている区画線、カラー舗装の補修を検討します。

【対策メニュー】
カーブミラーを適切な角度に調整しました。

【対策メニュー】
「止まれ」の塗り直しは今年度中に実施予定です。掠れている既設路側線の補修を検討します。
