日野市立旭が丘小学校 通学路の危険箇所図

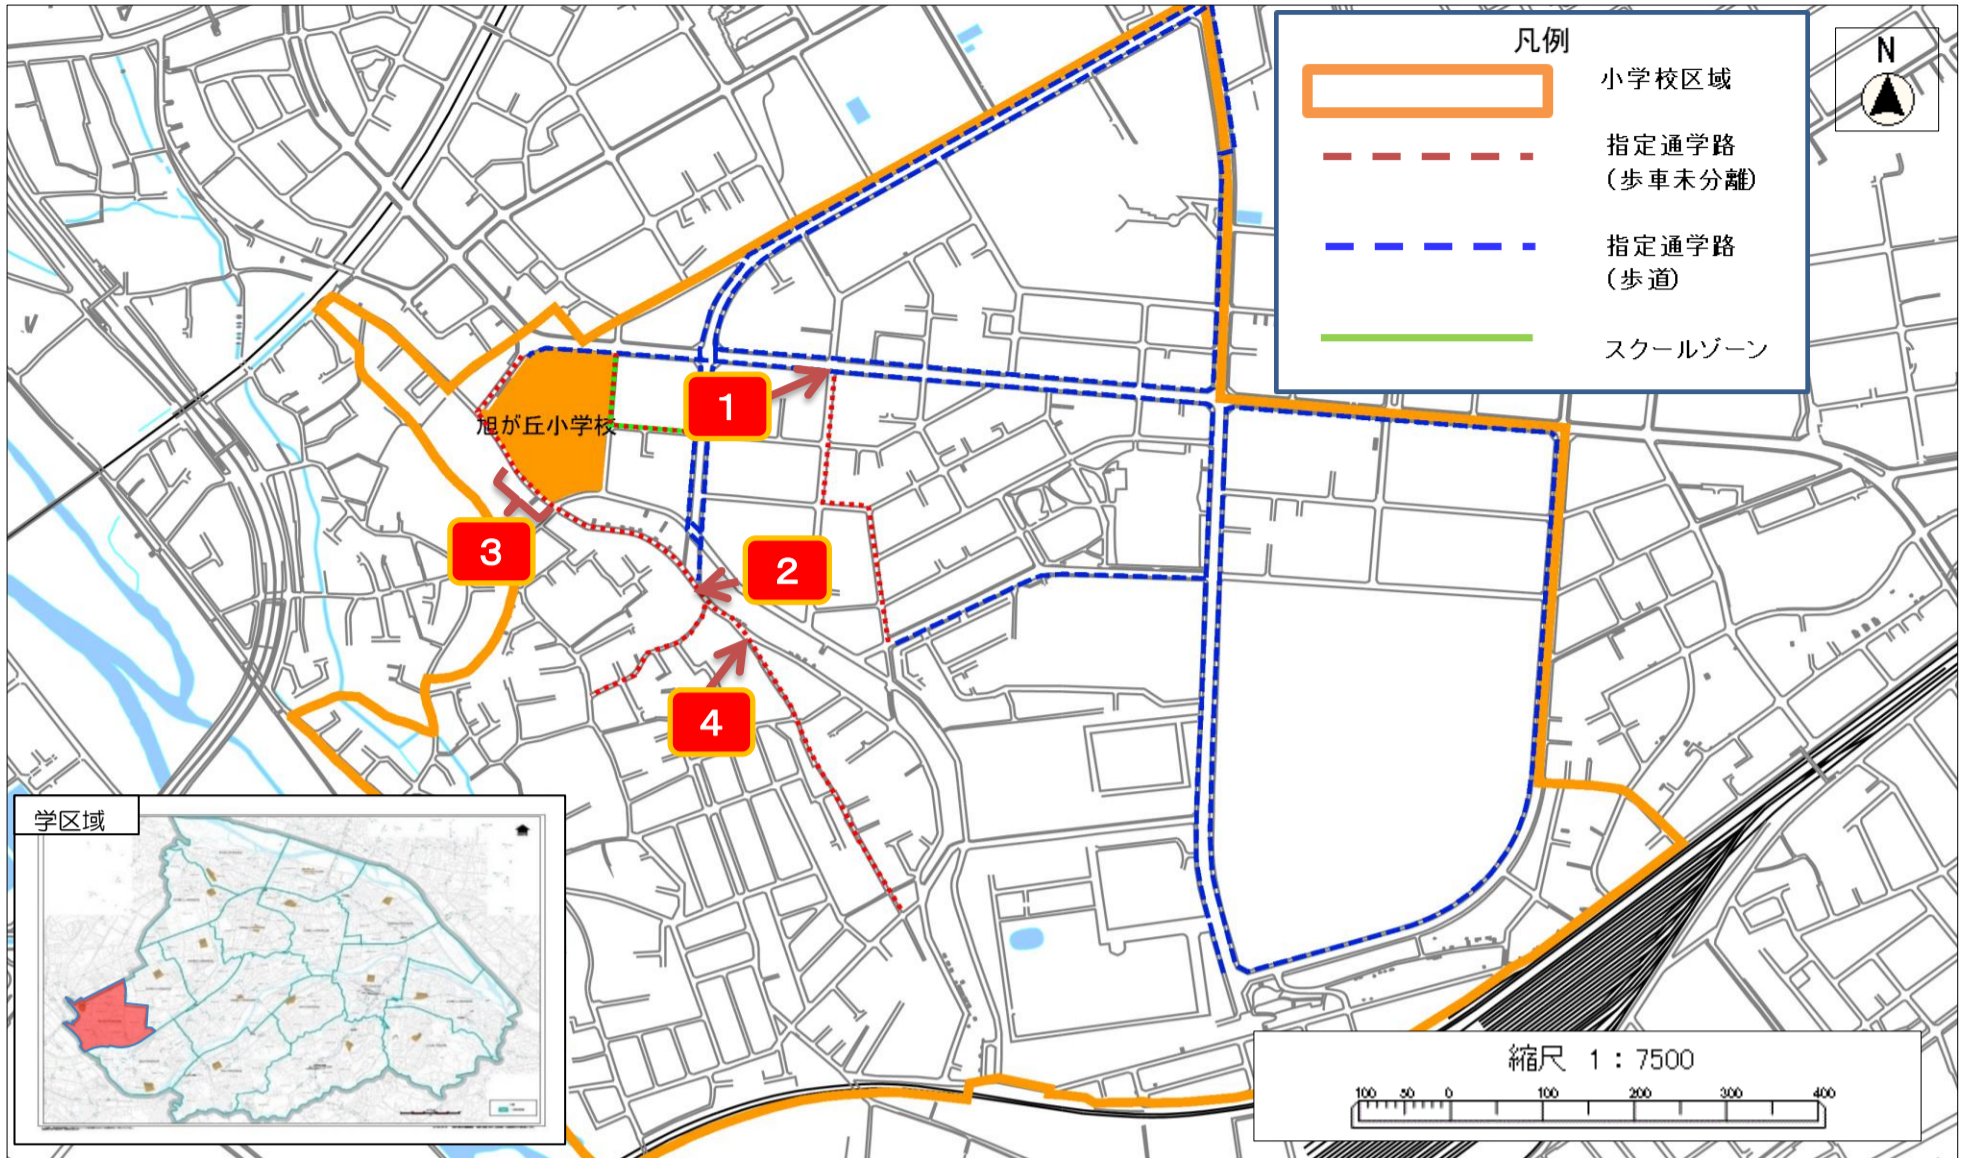
1 旭が丘五丁目17番地先

【現状】
スーパー三和の駐車場方面から出場した自動車が平山通りを横断する際、運転手は平山通りを通行する多数の自動車に注意が集中するため、歩行者に気づきにくい。

2 西平山五丁目49番地先
横断歩道と溜り場

【現状】
道幅が狭い割に自動車の通行量が多い。横断歩道で待機するスペースがないため、車道に人があふれる。横断歩道の手前から横断する子供が多い。

3 西平山五丁目51番地先
抜け道

【現状】
道幅が狭いが平山通りから国道16号バイパスへの抜け道になっているため自動車が速度を上げて通過する。

4 西平山五丁目23番地先
Y字路

【現状】
細い道路だが、最近住宅が増えており、居住する児童もいる。自動車の通行も増えているため、分岐点を通る際に自動車との接触のおそれがある。

【対策メニュー】
注意喚起看板の設置を検討します。

【対策メニュー】
擦れている既設路側線の補修を検討します。

【対策メニュー】
居住者専用道路などの規制については地域の住民の合意形成が必要であるため、学校及びPTAでのご対応をお願いします。

【対策メニュー】
車線誘導の区画線の設置を検討します。また、擦れている既設路側線の補修を検討します。
