# 日野市立豊田小学校 通学路の危険箇所図

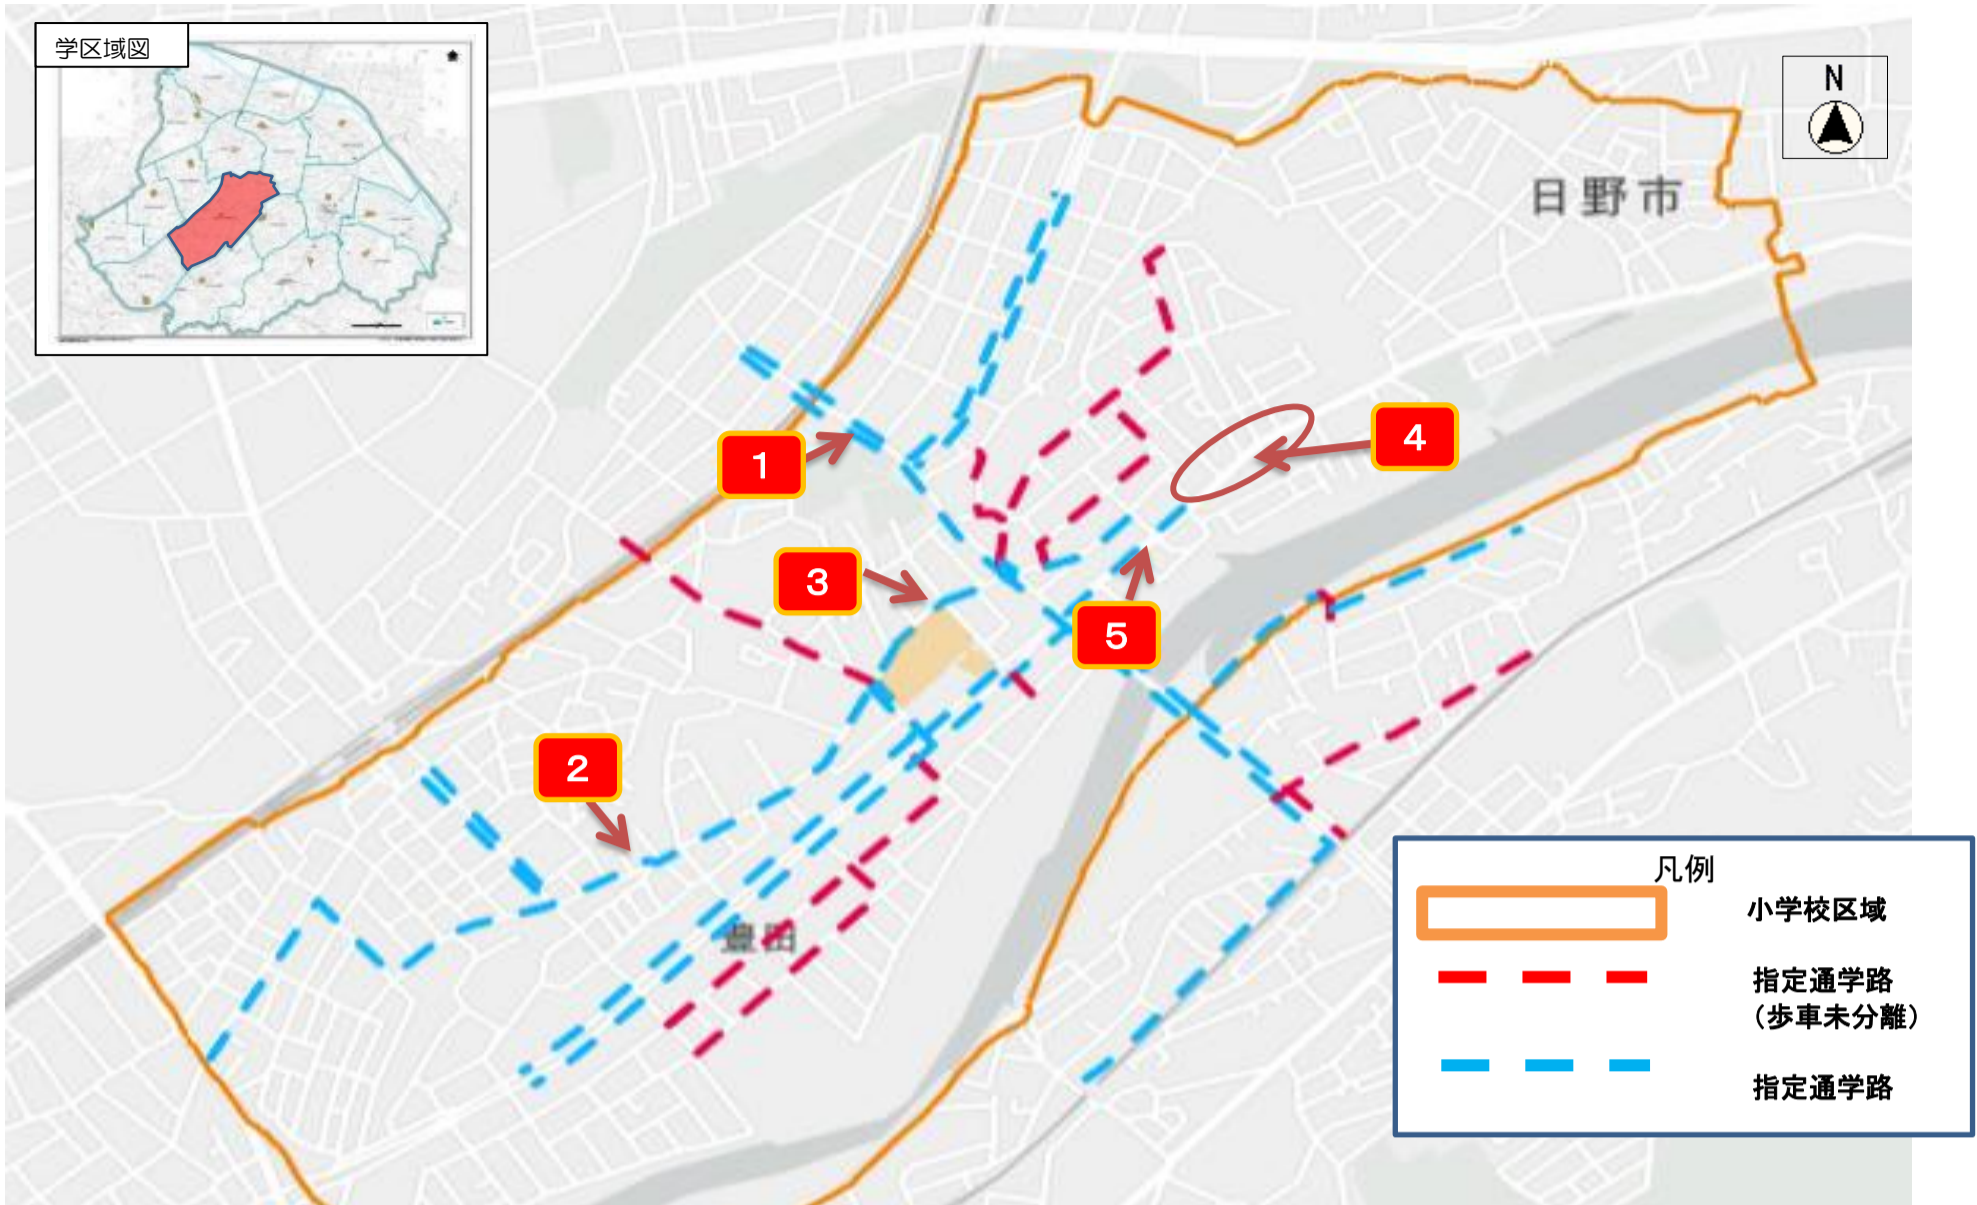
1 東豊田2-32  
善生寺墓苑北側 一方通行

- ・見通しが悪く、出会い頭に衝突の危険
- ・幹線市道I-9号線から市道J2号線(一方通行)に入る車両がスピードを落とさずに進入する
- ・市道J2号線から出てくる自転車が危険(自転車同士、自転車と歩行者)

2 豊田4丁目三叉路

- ・用水路への転落の危険
- ・2か所の信号の時間が異なる。経路的に奥の時間が短い為、途中で児童が溜まってしまう。

3 豊田4-1  
豊田小北側交差点

- ・「止まれ」、横断歩道、交差点クロスマークが薄くなっている。
- ・路側帯カラー舗装が薄くなっている

4 バイパスに向けて通り抜ける横断歩道3ヶ所

- ・「止まれ」の表記、横断歩道が書かれていない
- ・一時停止の注意看板がバイパス入口のみであるため、手前にある横断歩道での一時停止への意識が低い

5 日野市東豊田1-10  
セブンイレブンの近く(市道D-94号線)

- ・横断歩道が消えかけている
- ・直進した先にはセブンイレブンあり。お店の前を通行する際に、バイパスから車両が進入したり、駐車のために車両が歩道上にはみ出したりするために危険。

車両がはみ出さないように、外側線の塗り直しを検討。  
2026年4月1日より自転車利用者に対する取締り強化予定。

- ・転落防止の柵の追加設置する。
- ・信号機の秒数調整は、近隣信号機との兼ね合いがあり難しい。

- ・「止まれ」、横断歩道、交差点クロスマークの塗り直し
- ・路側帯カラー舗装は緊急を要するものではないと判断。今後の舗装状況を鑑みながら検討。

- ・「止まれ」の表記、横断歩道を書く
- ・「一時停止」の注意喚起の看板を市道との巻き込み部に追加設置して対応

- ・横断歩道の塗り直し。
- ・「一時停止」の注意喚起の看板を市道との巻き込み部に追加設置して対応
